## Evaluación de amenaza de inundación en la región central de Bolívar I Depresión Momposina (Talaigua Nuevo, Mompox, San Fernando y Margarita)

<b>título</b>	Evaluación de amenaza de inundación, región central de Bolívar, I Depresión Momposina
<b>fecha informe</b>	2.12.14
<b>fecha modificación</b>	18.2.15
<b>cliente</b>	FONDO ADAPTACIÓN   COMFENALCO - CARTAGENA
<b>contrato</b>	007-2014 COMFENALCO-Cartagena – Neotrópicos
<b>autor</b>	Neotrópicos
<b>n° total páginas</b>	64
<b>n° anexos</b>	5
<b>responsable</b>	Luis Carlos García Lozano <a href="mailto:lkgarcia@neotropicos.org">lkgarcia@neotropicos.org</a>

# Evaluación de amenaza de inundación en la región central de Bolívar

## I Depresión Momposina

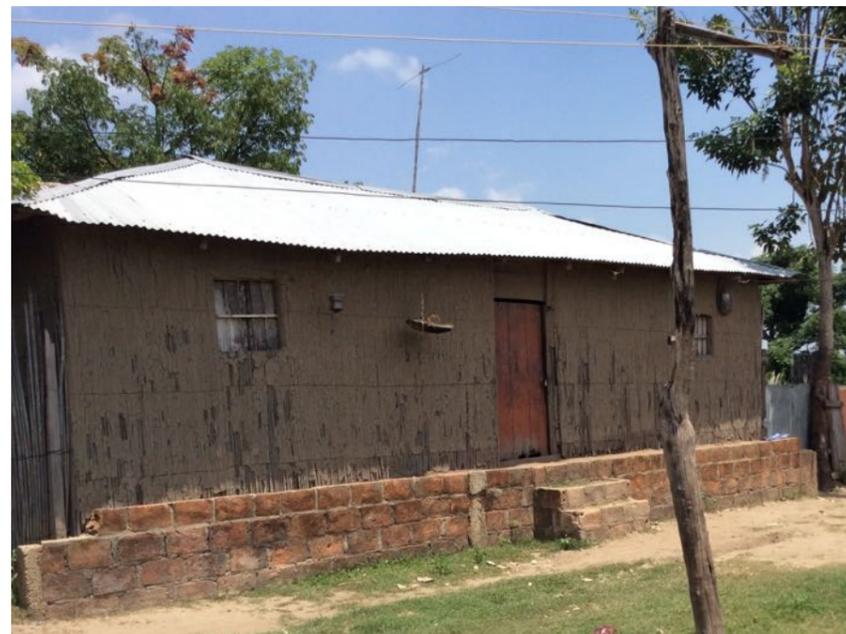
Vivienda aislada por muro antiguo, ca. 90 cm, alejada del río

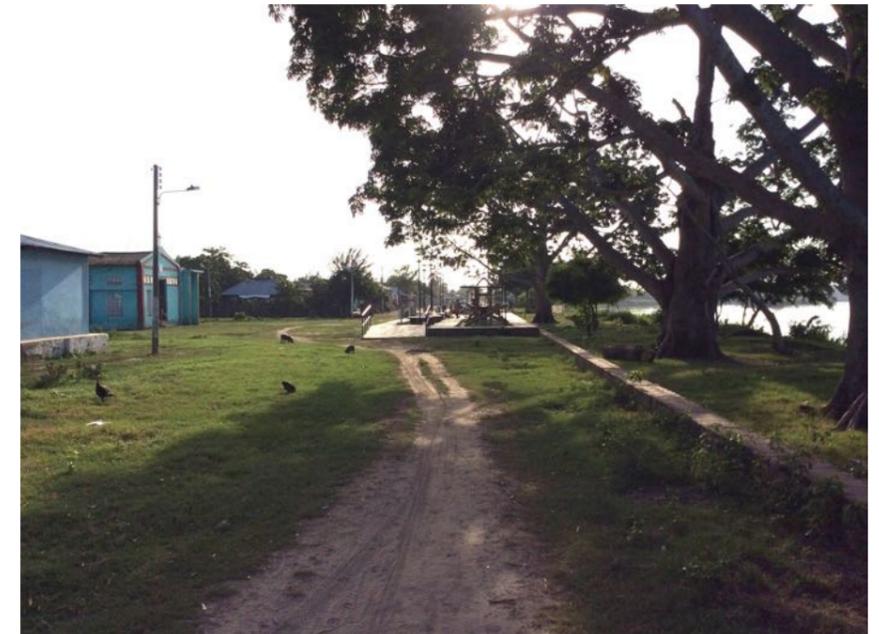
Muro bajo en frente fluvial, aldaño a parque infantil, casas a 25 m

**Recomendaciones de manejo:** Se recomienda el realce del muro próximo al río, la construcción de defensas en recinto con provisión para manejo de aguas lluvias.

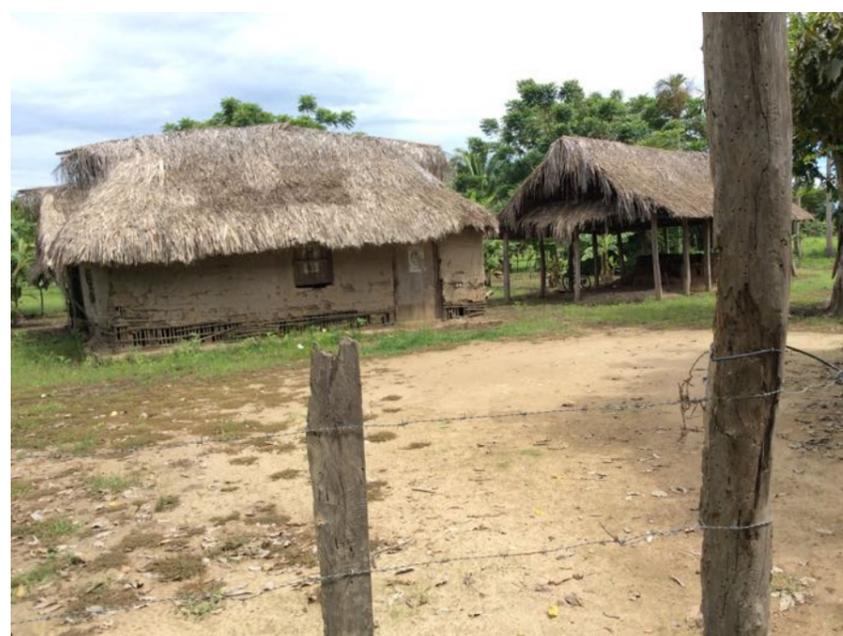
Casas de bareque son las más deterioradas

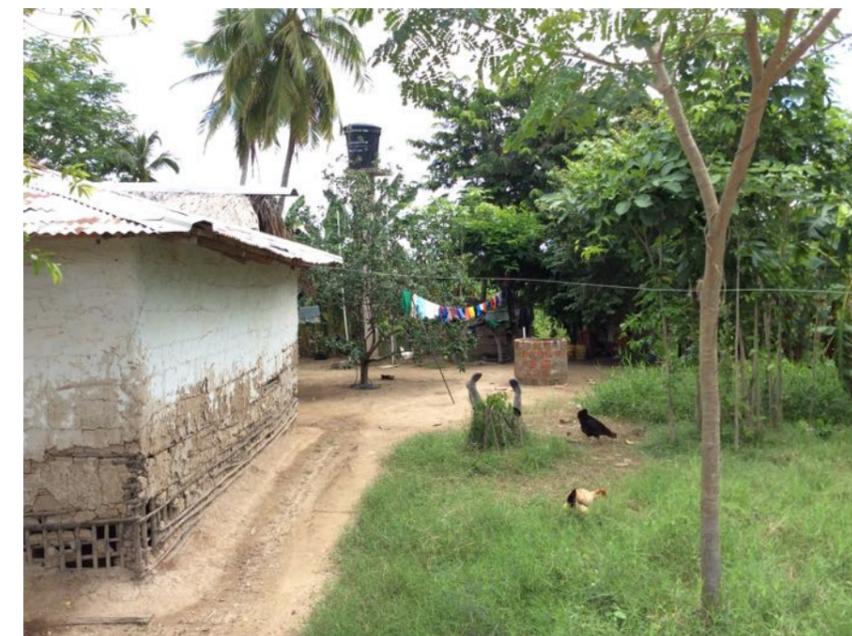
Agua por tubería y aljibe, pretil de la casa bajo y deteriorado

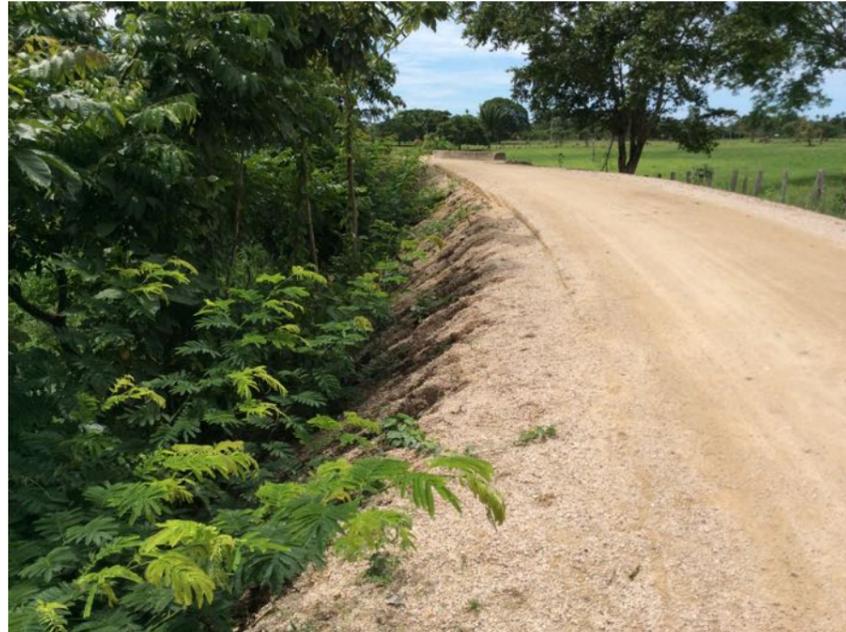
Tramo con terraplén alto pero con erosión por lluvias, acceso a puente

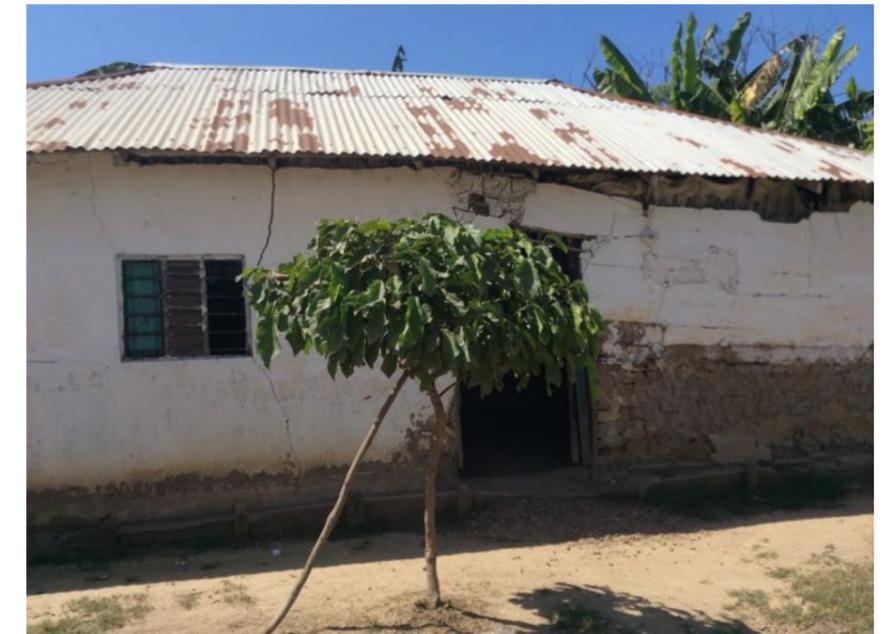
Casa de bareque deteriorada, pretil de relleno

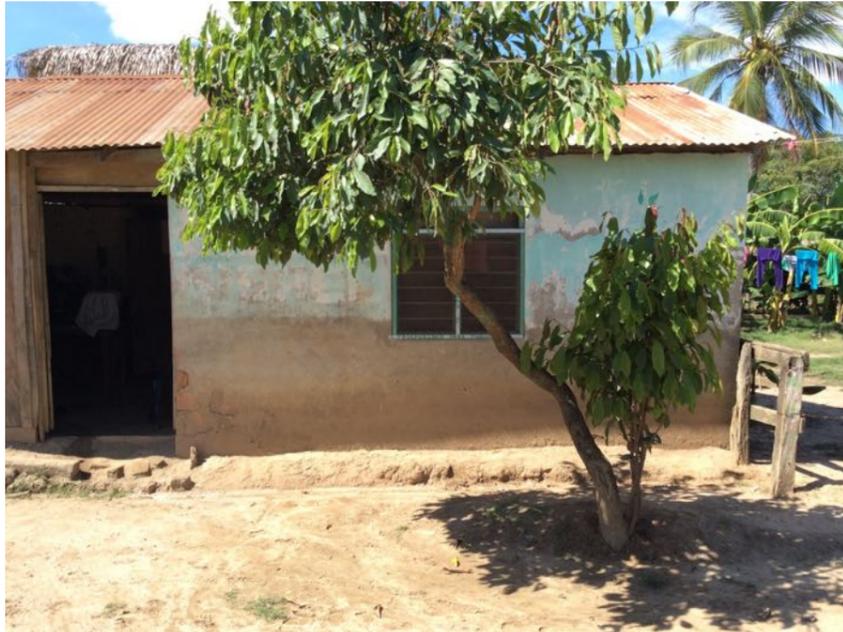
Huella de nivel en muro, relleno bajo con erosión

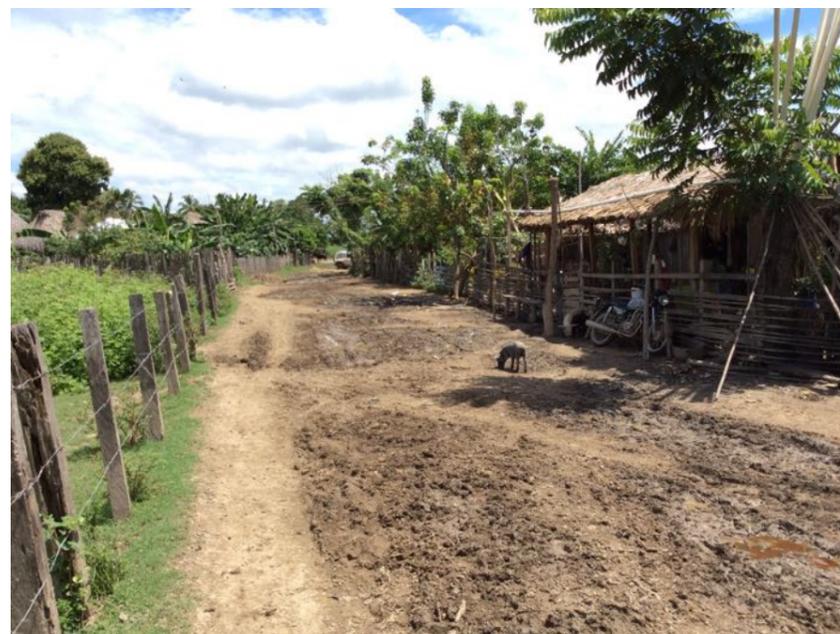
Calle secundaria sin terraplén, deteriorada por aguas lluvias

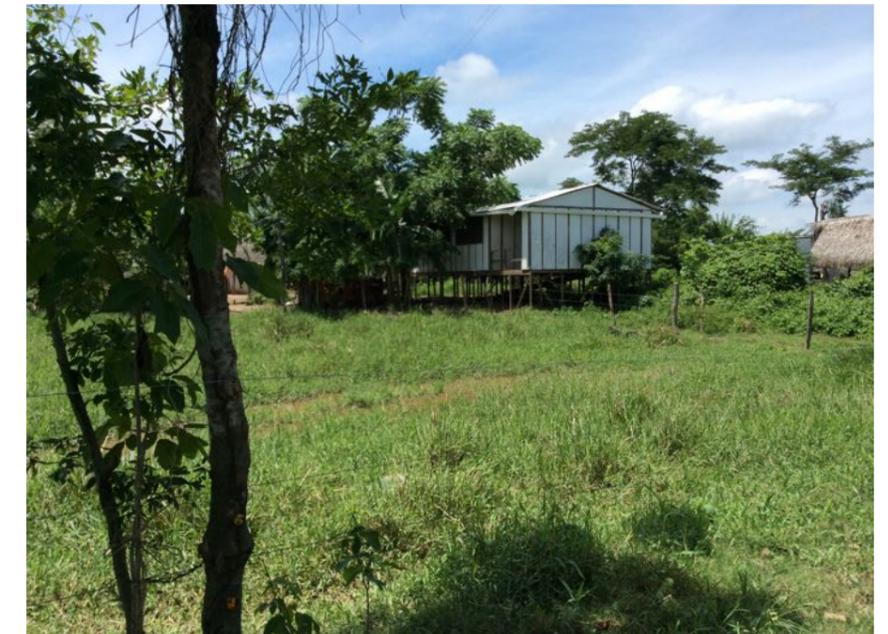
Escuela palafítica, 1,40 m, parte trasera de la calle-vía

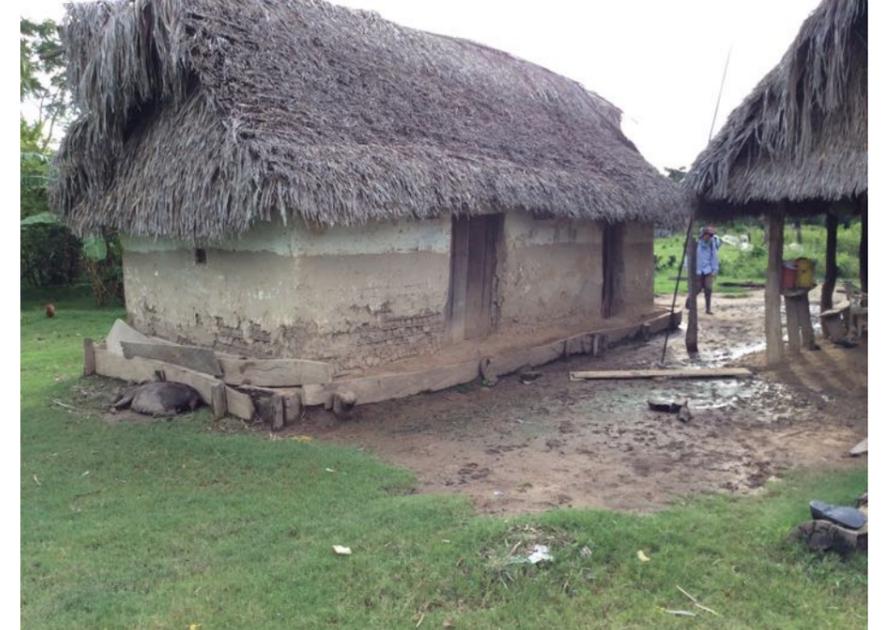
Deterioro de paredes por arriba de terraza, huella de nivel en paral de la cocina
