Evaluación de amenaza de inundación en la región central de Bolívar II Lobas (Hatillo de Loba, San Martín de Loba, Barranco de Loba y Regidor)

La Victoria (Hatillo de Loba)

Cabecera Hatillo de Loba

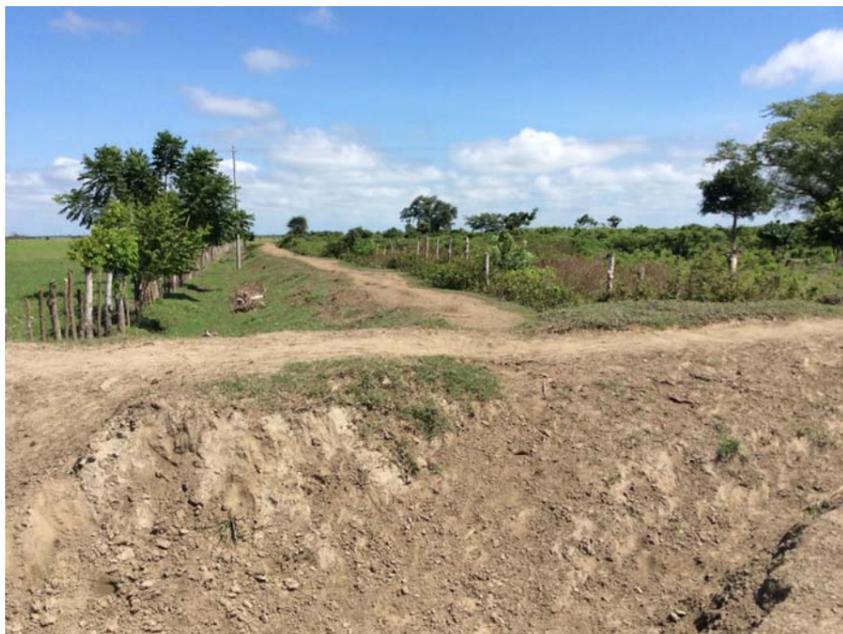
Extremo O del jarillón perimetral, unión al del río

Recomendaciones de manejo: El jarillón perimetral requiere mantenimiento, en especial la adecuación de los boquetes, quizás con compuertas que permitan el paso de canoas, el desagüe de bajos y préstamos en patios de viviendas, así como el cierre en caso de crecientes del playón. Se debe completar el cierre perimetral con la unión de tramos de jarillón al E del pueblo con el jarillón o "muralla" hacia Hatillo de Loba, sector aguas arriba, donde el río está muy próximo a desbordar por dentro del extremo final del muro paralelo al río. Se debe complementar el jarillón con puntos de bombeo de aguas lluvias en zonas de préstamo al interior del jarillón perimetral. Se requiere el manejo de aguas lluvias al interior del poblado y su desagüe hacia playones de la ciénaga Baúl.

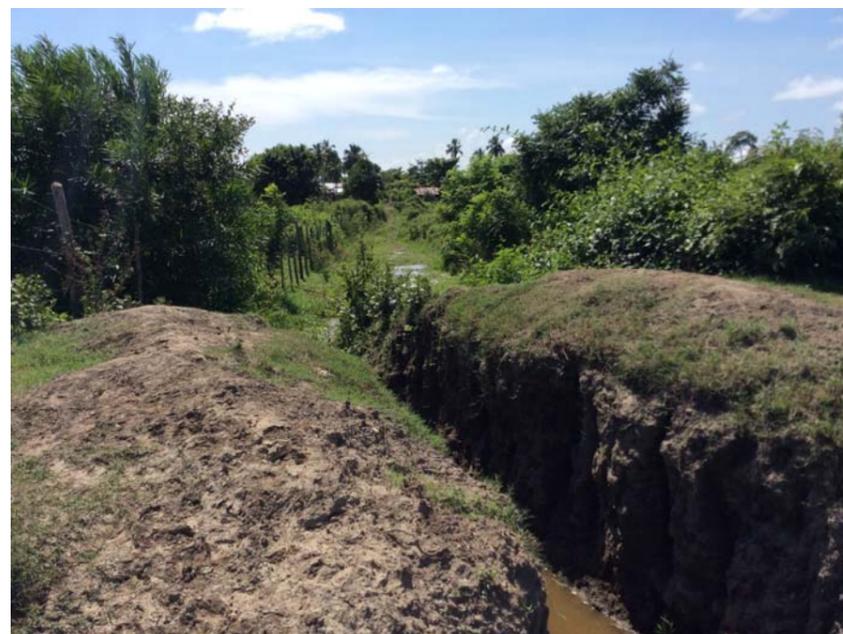
Boquete 1 para paso de canoas, desagüe de aguas lluvias, e inundación desde playón

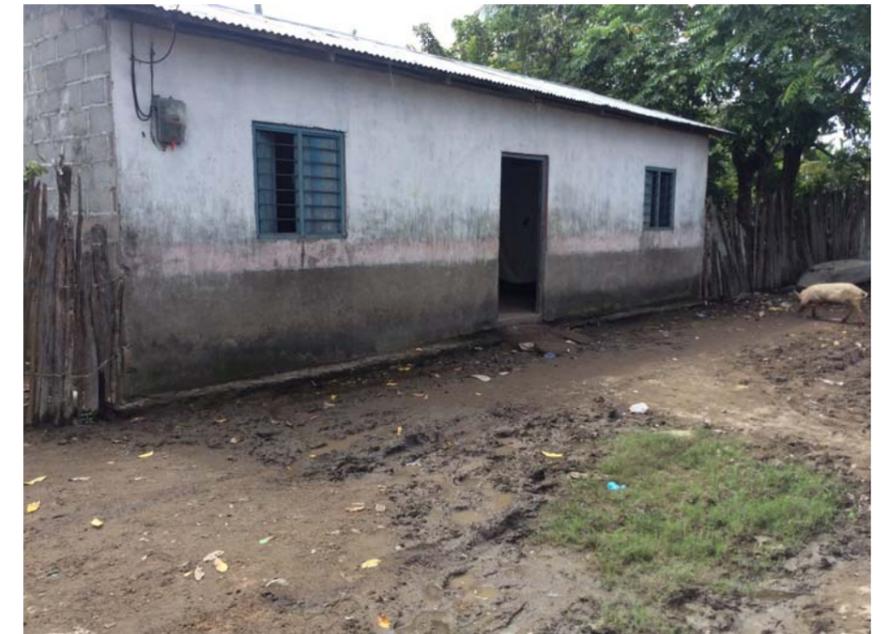
Huella de creciente 2010, calle extremo E del pueblo

Huellas de nivel de inundación: Huella de humedad en casa esquina 79 a 80 cm. Calle a la ciénaga sobre el extremo E del poblado, huellas de inundación en muros 1,17m y 93 cm. En muros de casas en última calle al playón, 1,2 m y 1 m. En calle de acceso inundada, huella hasta 67 cm. En casas entregadas en material, 80 cm de inundación. Huella de 72 cm en casa de tablas centro del extremo O, cerca al campo de fútbol de abajo, huella similar en tronco.

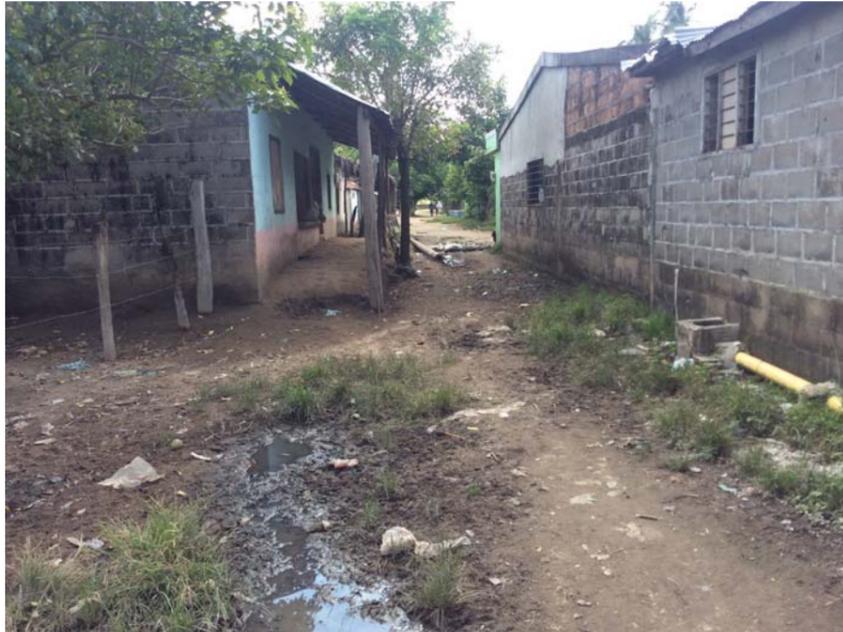
Calle final al E del pueblo, tuberías agua y caja aguas residuales grises, acequia a playón

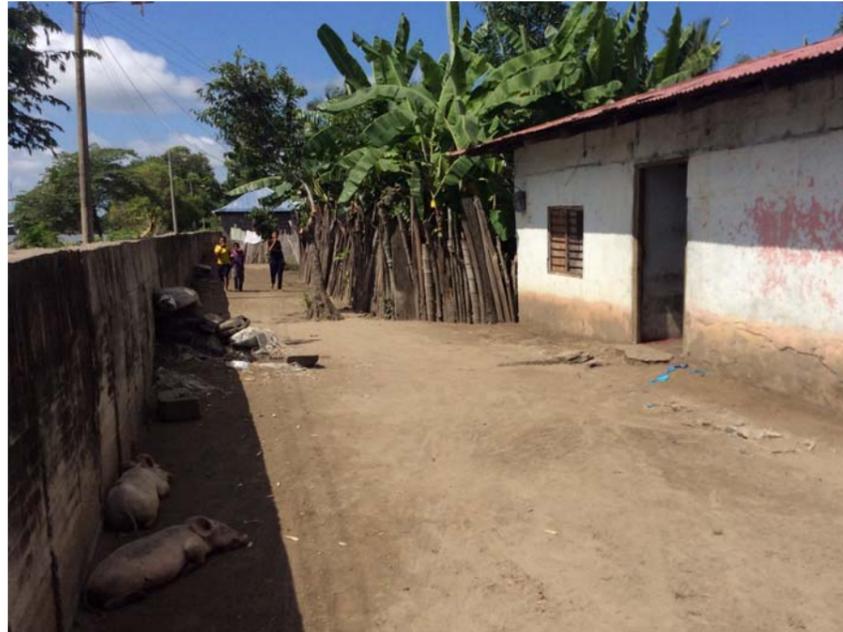
Calle interior al muro, casas sin terrazas

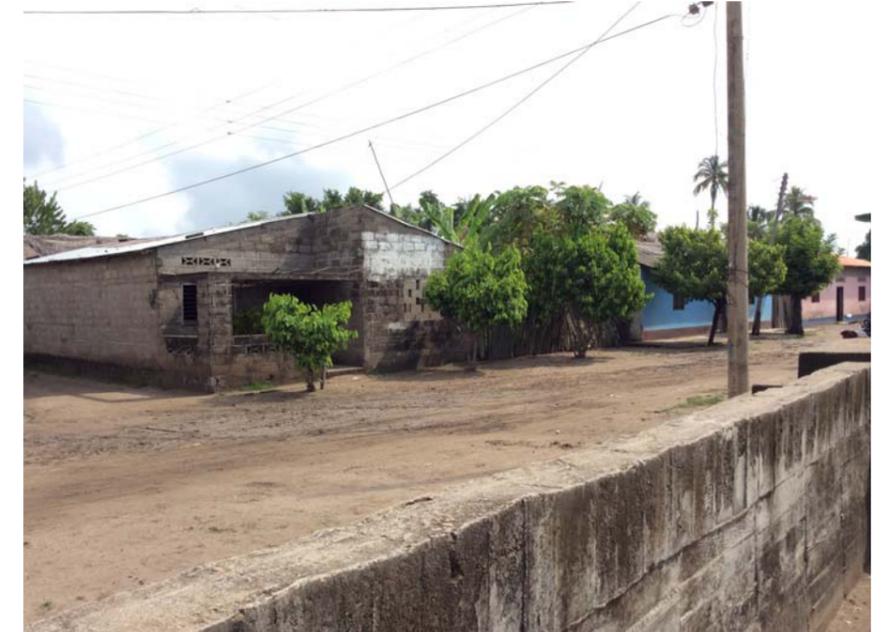
Calle frente a muro, pretilas bajas, postes y redes de energía

Defensas y obras de manejo: La Victoria (Hatillo de Loba), cuenta con una "muralla" o *muro* sobre la orilla del brazo La Victoria de más o menos 1,6 m de altura, variable según el relleno del terreno adyacente (60 cm lado al río /45 cm lado a la calle; 82 cm /102 cm; 1,19 m; 1,0 m / 1,43 m; 64 cm / 1,46 m; 97 cm / 1,14 m; 1,20 m / 1,36 m; 87 cm / 1,07 m; 1,05 m / 66 cm). En algunos sitios esta despejado, como en los puertos, donde tiene escaleras en concreto a lado y lado, en otros tramos está incluido dentro de los patios de viviendas. Algunas calles han sido rellenadas, por lo cual algunas viviendas tienen los pisos interiores bajos. Aunque el muro termina, se empata con un jarillón que corre por la margen del brazo La Victoria hacia el O, muro entre 58 y 60 cm y relleno del jarillón a ras del muro. Este *jarillón* tiene de 4 a 5 m de ancho en la corona irregular, con erosión lateral por caminos; es camino para motos, bicicletas y peatones. El extremo E del muro está a escasos 5 m del agua, terreno que está hoy 18.11.2014, a \pm 30 cm por encima del agua, por lo cual es un punto crítico por la alta posibilidad de erosión y entrada del río por detrás del muro. Hay también un *jarillón perimetral* hacia el playón de la ciénaga Baúl, que se desprende del paralelo al brazo. Tiene una corona de \pm 3 m, con bordes irregulares por excavaciones de cerdos y erosión en los caminos de ganado que lo cruzan. Fue construido después de la gran creciente. Tiene tramos con y sin cobertura vegetal, erosión, caminos y servidumbres; igualmente tiene grandes boquetes para dar paso a canoas de pescadores. Este jarillón es interrumpido en un gran tramo antes del extremo E del poblado, allí el playón de la ciénaga llega hasta los patios de las casas. Luego viene otro tramo que termina en calle de acequias y caminos hacia el playón enmontado, luego está el extremo del *antiguo jarillón o muralla* hacia Hatillo de Loba. En el tramo de vía Hatillo de Loba - Victoria, de los *tres chorros* de 2010, existía el albardón natural del río más el terraplén de la vía. Al sobrepasar el al-

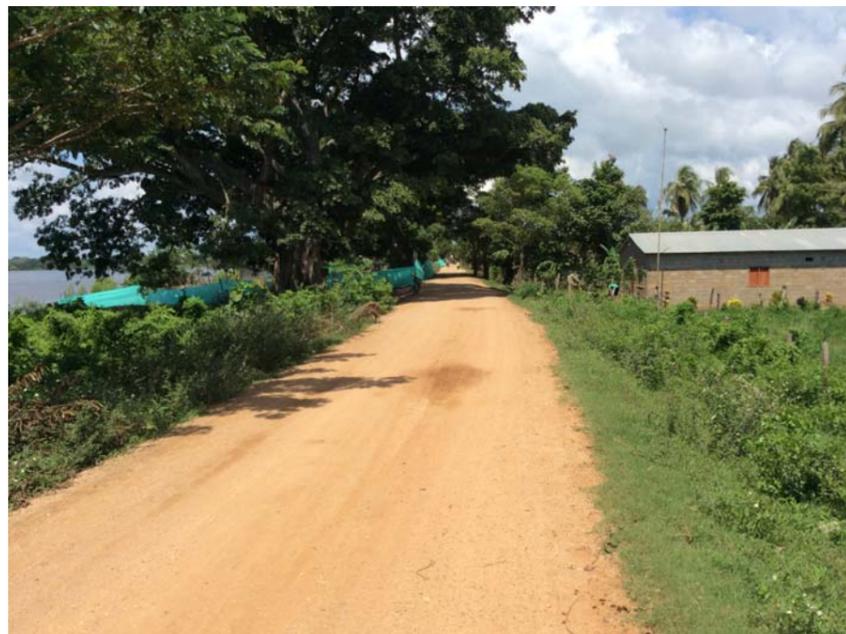
Terraplén vía a Juana Sánchez cerca a futuro malecón de Hatillo de Loba

Defensas y obras de manejo: Hatillo de Loba cuenta con un terraplén vial amplio y reforzado por múltiples acciones de adecuación y mantenimiento. Recientemente se acondicionó en forma similar el jarillón hacia el E que lleva a Juana Sánchez, este jarillón se une al relieve de ese sector, tal como el cerro Las Aguadas y sus estribaciones, que terminan rodeando a la cabecera de Hatillo de Loba, disminuyendo la posibilidad de inundaciones por crecientes del río brazo de Loba aguas arriba de la cabecera. Actualmente, con la época de lluvias se evidenciaron tramos en cercanías a La Victoria donde el jarillón bajo y la entrada del río requirió adición de material y compactación. En este tramo a La Victoria, existen también los tres sitios de chorros fuentes de las inundaciones en 2010-2011. Existen canales en concreto que recogen aguas de acequias de calles y llevan a canal del cementerio paralelo a vía de entrada principal.

Recomendaciones de manejo: Los jarillones deben ser objeto de revisiones técnicas y el mantenimiento respectivo, en especial el tramo a La Victoria. Hacia el O considerar el establecimiento de jarillones de protección en el caño Iguanero, para prevenir procesos de desbordes hacia las viviendas periféricas al O de la cabecera municipal. Debido a la existencia del gran jarillón al borde del río, el flujo de aguas lluvias debe direccionarse en lo posible a los caños al N salida a La Ribona y buscar conexiones a ciénagas al N de la vía como zonas de amortiguamiento de crecientes.

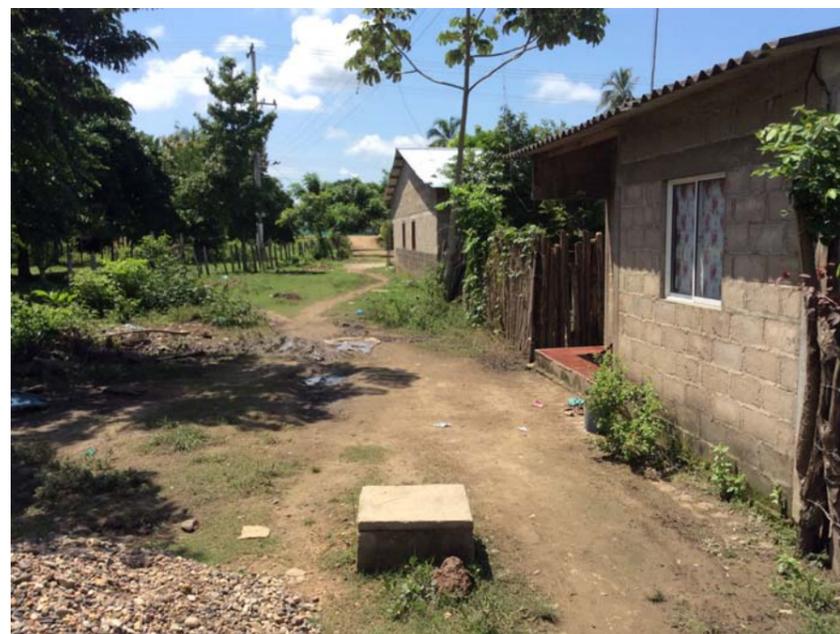
Calle inicial al SE, no pavimentada, terraza baja, 25 a 30 cm, caja aguas grises

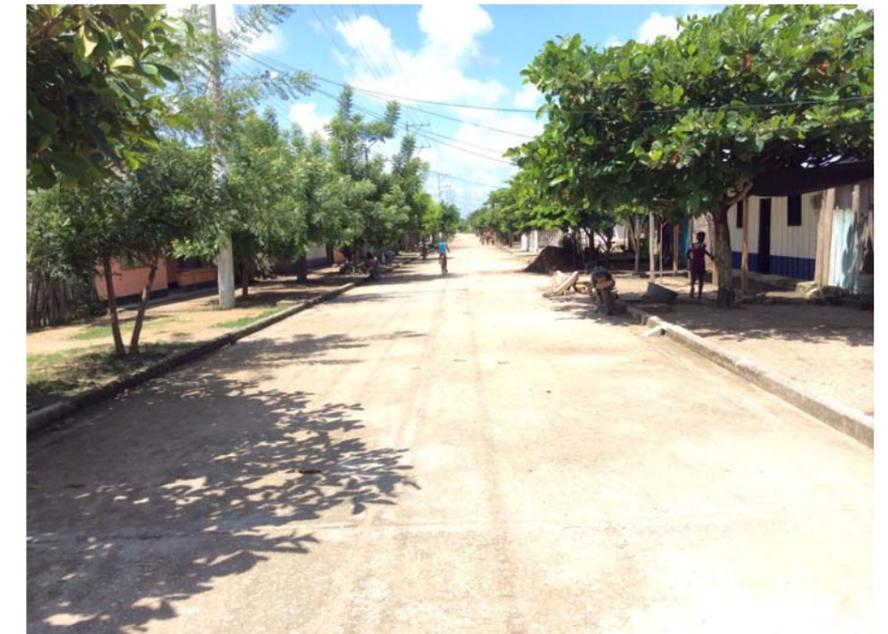
Calle pavimentada, con bordillos, pretilos de casas bajas, algunos muros

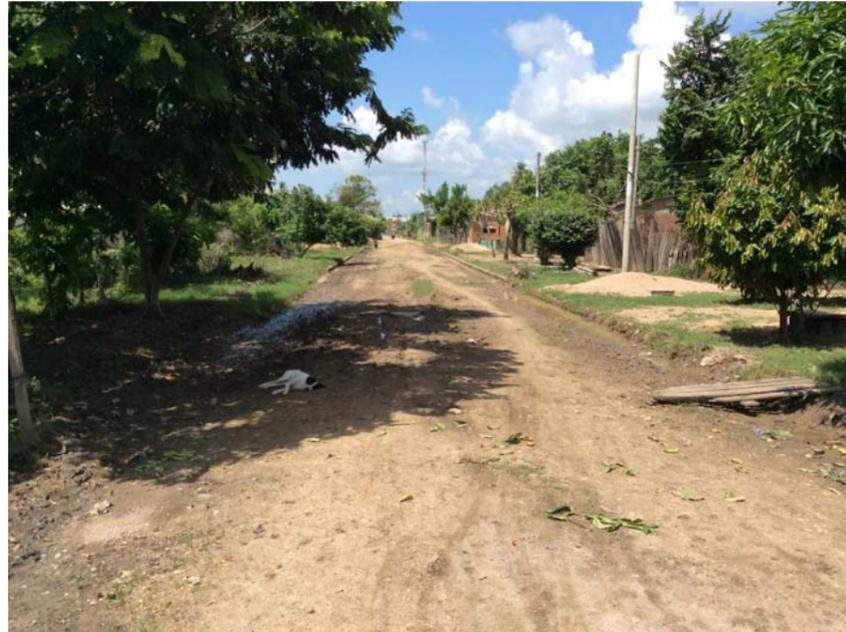
Tramo límite urbano sin pavimentar, aún sin andenes ni acequias

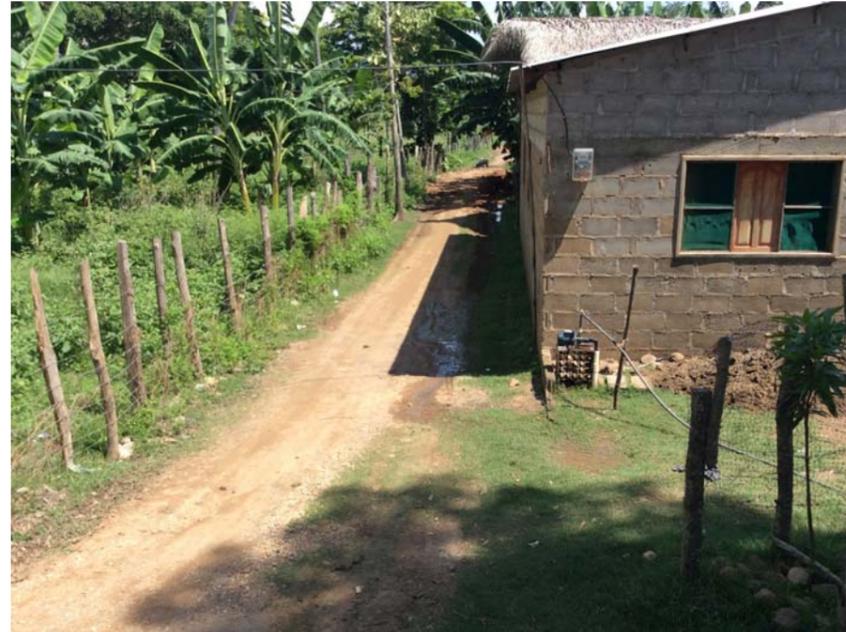
Extremo N, orilla de jarillón, energía y pozo perforado con motorbomba

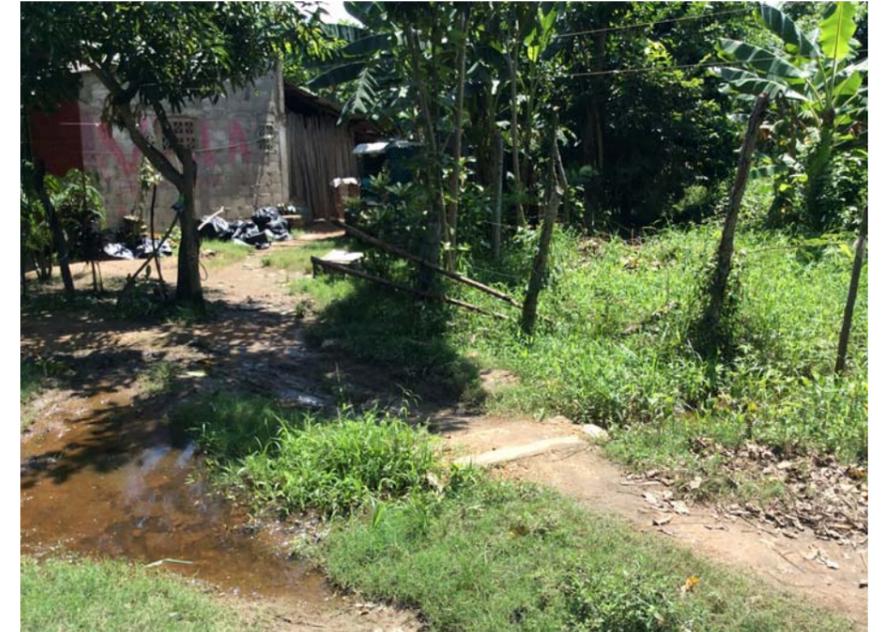
Casa sobre última calle a la salida al N, aguas lluvias inundan
