Áreas (ha) de biotopos de la Región Panzenú

Biotopos de la planicie aluvial Panzenú

Visión Panzenú

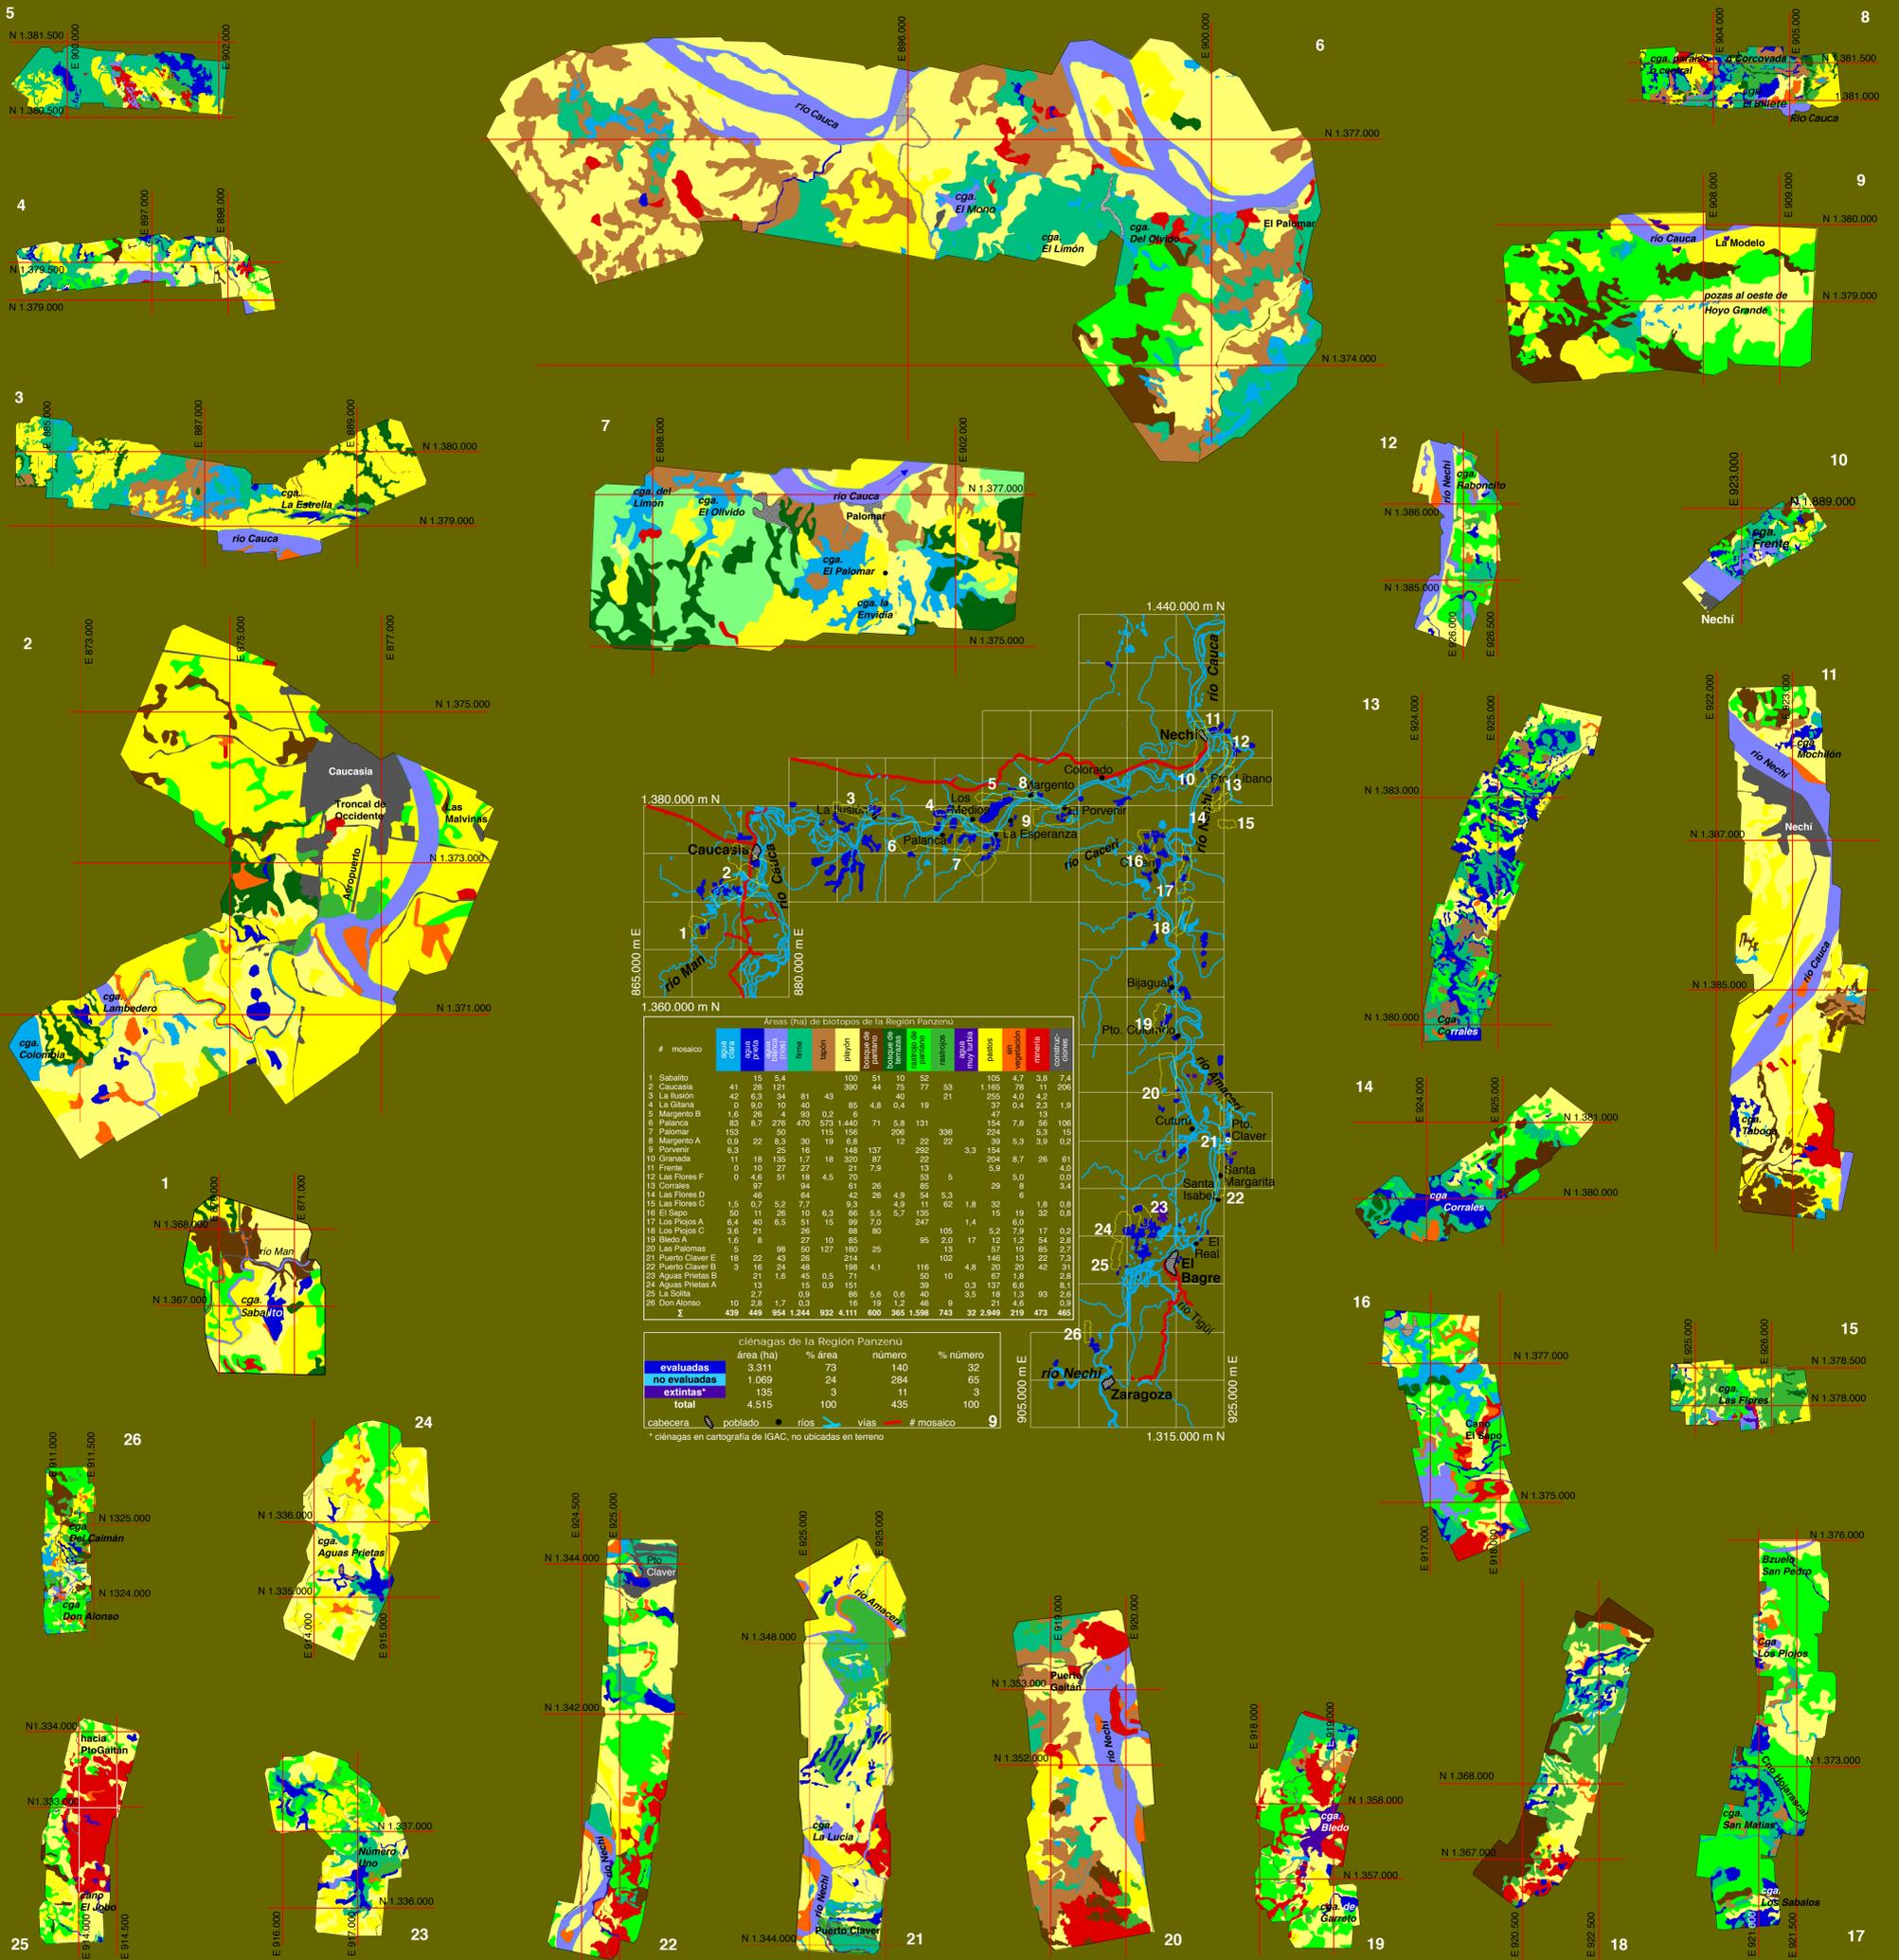
Leyenda						
		acuático (ciénagas y caños)			anfíbio		terrestre	
natural	agua clara	agua prieta	agua blanca (ríos)	firmes	tapón	playón	bosque de pantano	bosque de terrazas
							rastrojo de pantano	rastrojos
alterado		← agua muy turbia →			← pastos →		← sin vegetación →	
deteriorado		← minería →						
					← construcciones →

Cartografía de biotopos: presentada en escala 1:25.000; realizada mediante interpretación de una muestra representativa de videogramas digitales, verticales, aéreos (escala ≈ 1:10.000), tomados durante la estación seca, en enero de 2001. La caracterización física y ecológica en campo se desarrolló en tres periodos: febrero a marzo de 2000, marzo a abril y septiembre a octubre de 2001.

Leyenda: denominación de acuerdo con los términos vernáculos de la región Panzenú. Status y cambios antropogénicos en un gradiente vertical de natural a deteriorado. Los ambientes en un gradiente horizontal hidrico (inundabilidad) de agua permanente a tierra firme.

Planicie aluvial Panzenú: en territorio de Cáceres, Cauca, Zaragoza, El Bagre y Nechí. 580 km² de ciénagas, caños, playones, pantanos, albardones y terrazas en los márgenes de los ríos Man, Cauca y Nechí y sus afluentes. Pluviosidad de 2.500 a 5.000 mm/año. Más de 400 ciénagas ocupan un área de 6.500 ha y alojan un volumen de 160 millones de m³. A pesar del deterioro causado por minería, ganadería y construcciones, se han determinado más de 400 especies de plantas leñosas, 40 de peces y 300 de vertebrados terrestres. Los hábitats y la biodiversidad constituyen recursos valiosos para las economías familiares de ca. 50.000 pobladores ribereños.
