## Evaluación de amenaza de inundación en la región central de Bolívar I Depresión Momposina (Talaigua Nuevo, Mompox, San Fernando y Margarita)

<b>título</b>	Evaluación de amenaza de inundación, región central de Bolívar, I Depresión Momposina
<b>fecha informe</b>	2.12.14
<b>fecha modificación</b>	18.2.15
<b>cliente</b>	FONDO ADAPTACIÓN   COMFENALCO - CARTAGENA
<b>contrato</b>	007-2014 COMFENALCO-Cartagena – Neotrópicos
<b>autor</b>	Neotrópicos
<b>n° total páginas</b>	64
<b>n° anexos</b>	5
<b>responsable</b>	Luis Carlos García Lozano <a href="mailto:lkgarcia@neotropicos.org">lkgarcia@neotropicos.org</a>

# Evaluación de amenaza de inundación en la región central de Bolívar

## I Depresión Momposina

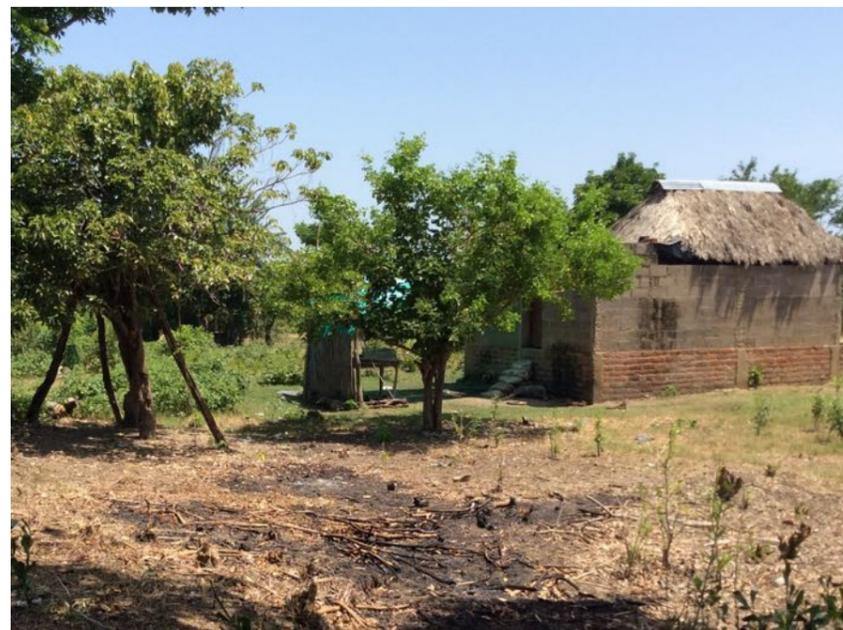
Vivienda sobre lleno >90 cm, nótese drenaje central hacia el frente

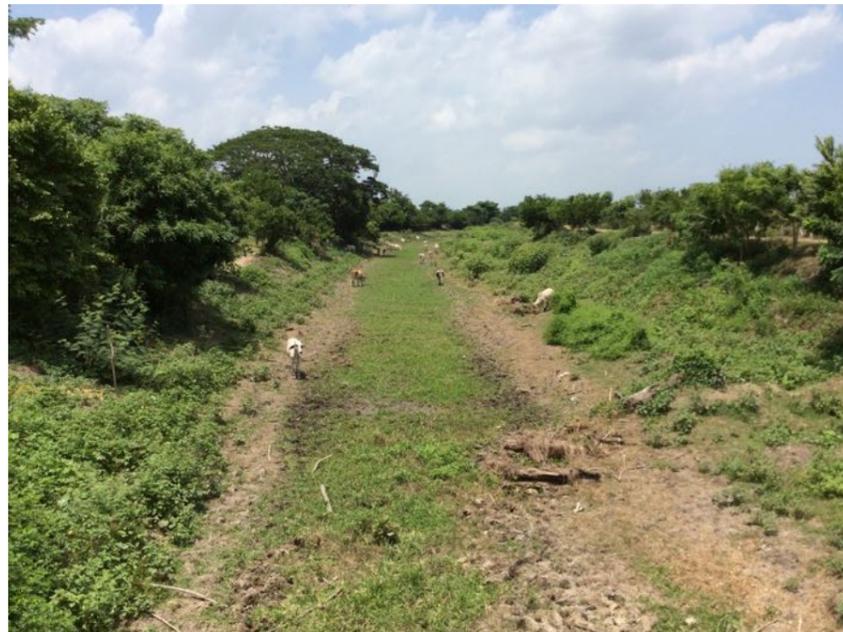
Brazo Patico hacia el S, en estiaje julio 2014

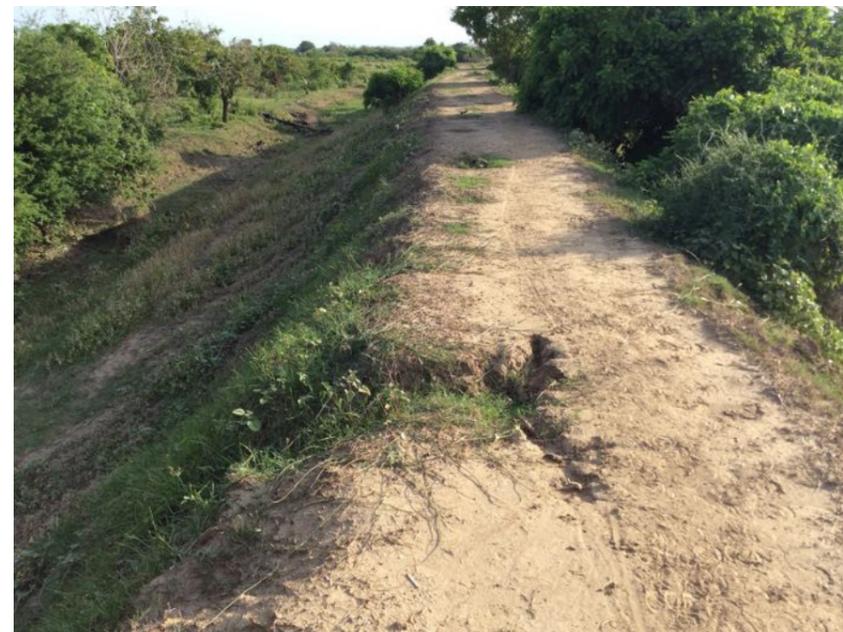
Jarillón perimetral en playón, erosión de cresta y talud

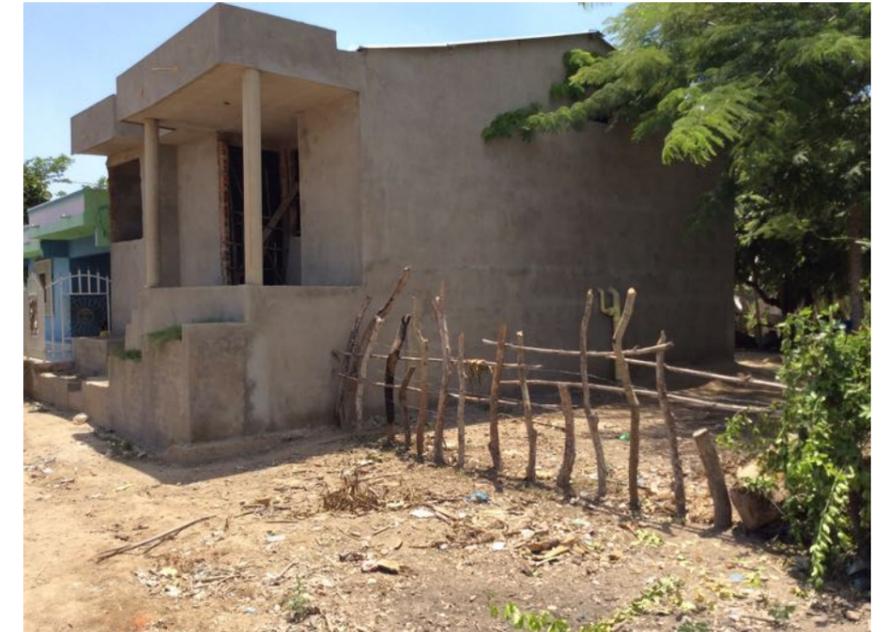
Terraza a 1,56 m del suelo

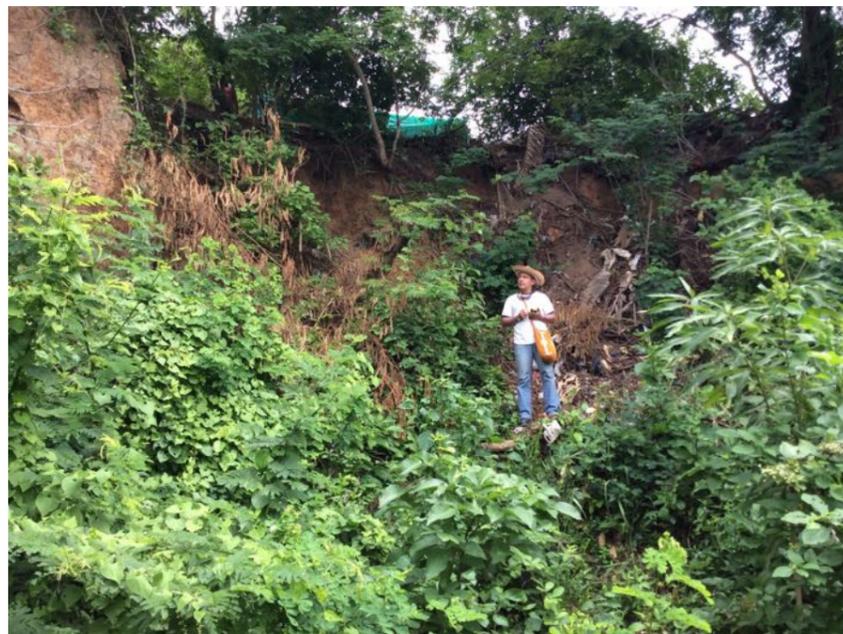
Talud parte alta del caserío (Peñón)

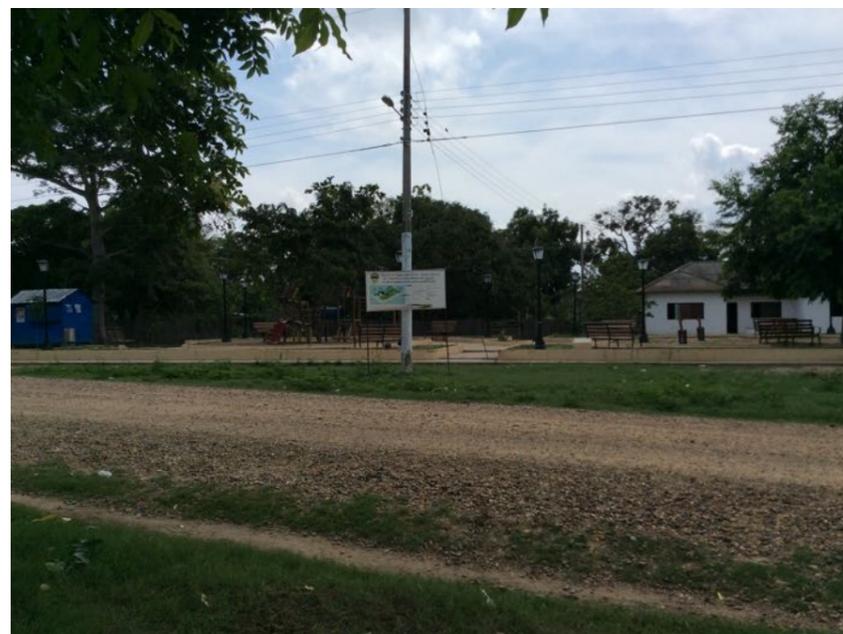
Terraplen vial muy bajo en Peñón de Durán parte baja

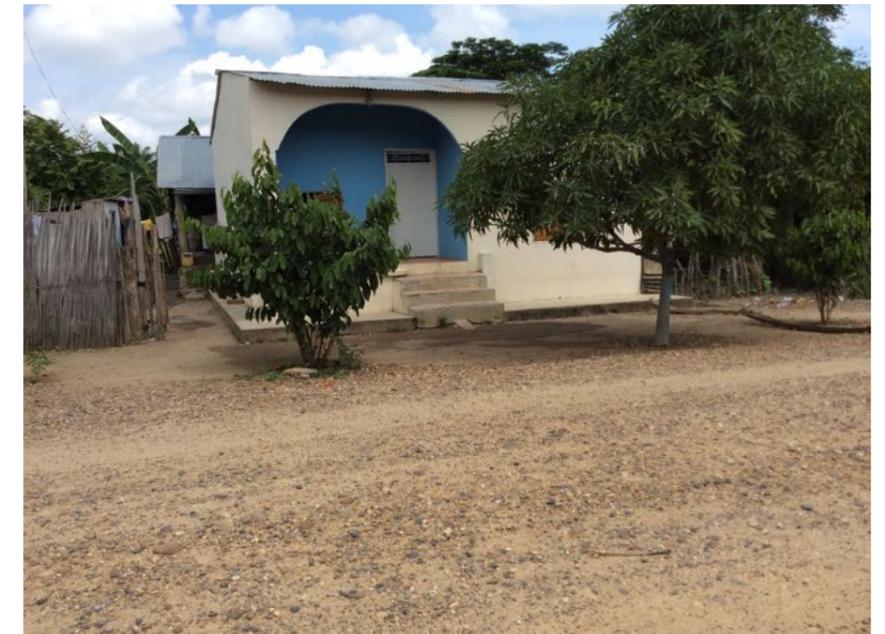
Terraza de 1,10 m, vía principal

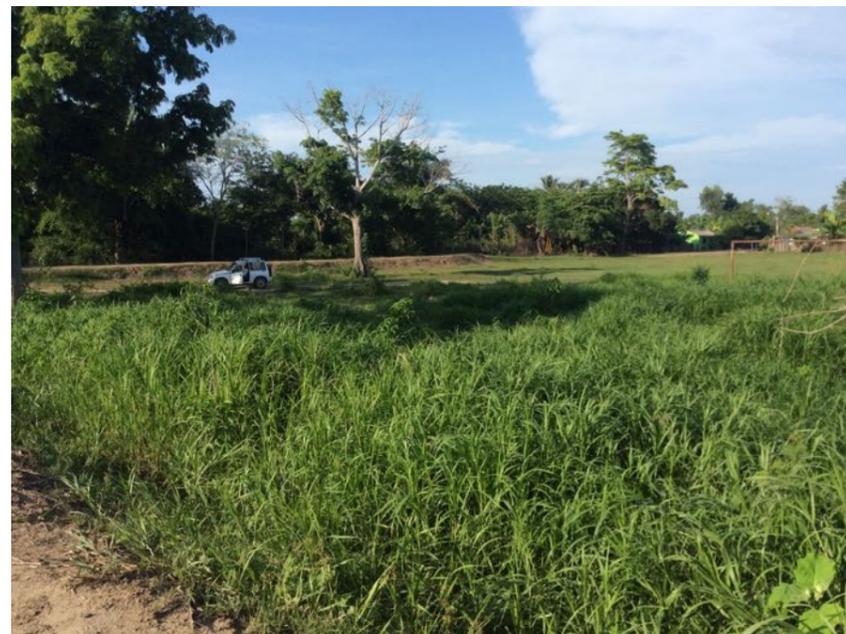
Jarillón del río visto desde jarillón del playón en Ladera

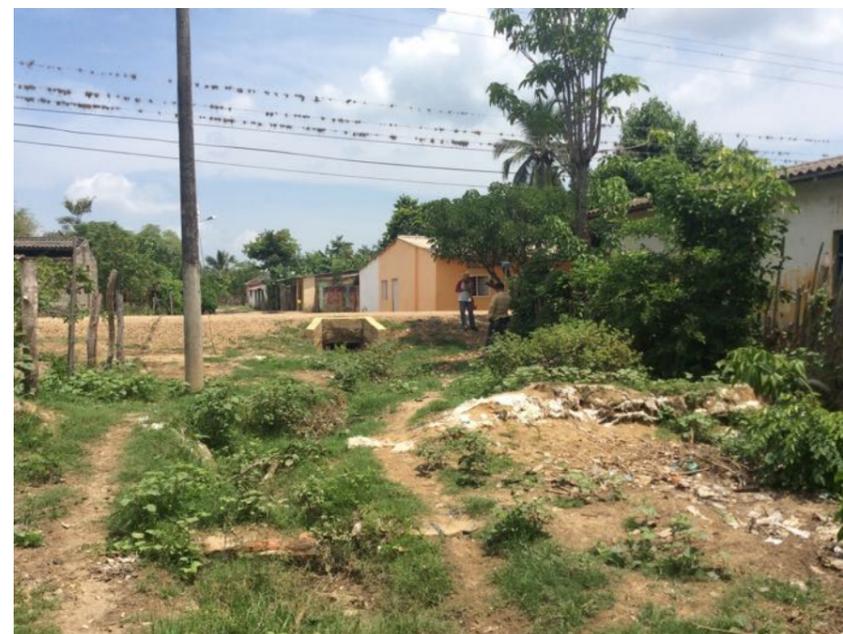
Drenaje/descole obstruido por sacos de contención de creciente

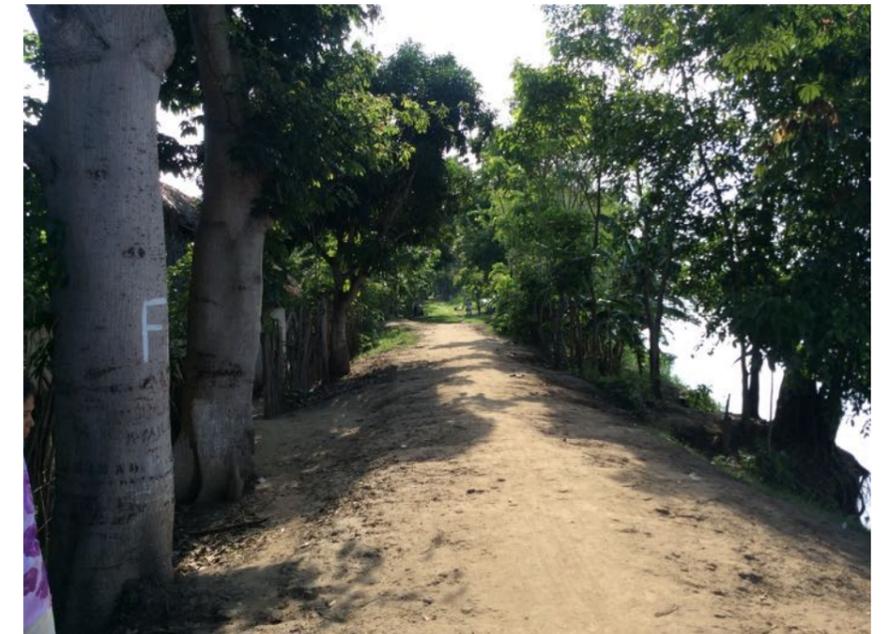
Jarillón del río en Ladera de San Martín

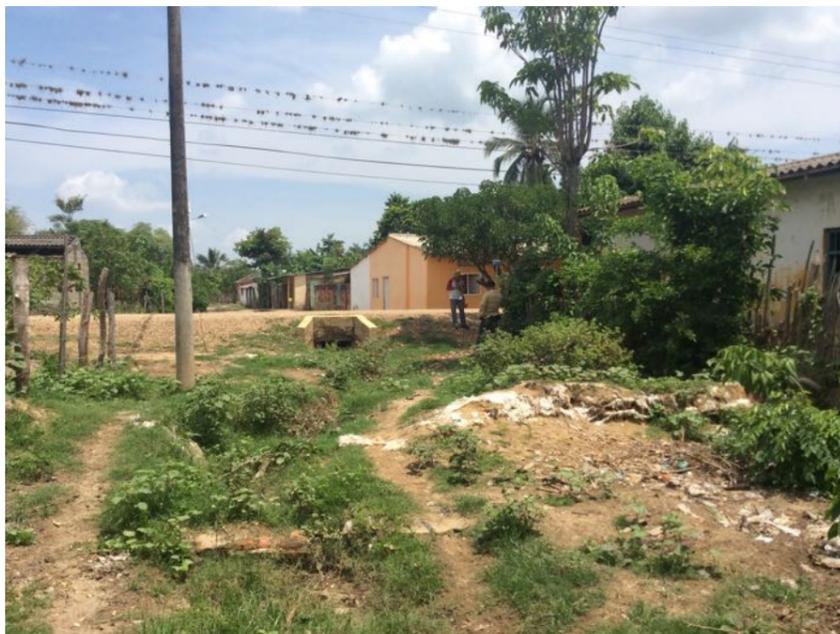
Calle drenaje a caño, sacos de contención en creciente, ahora asequia

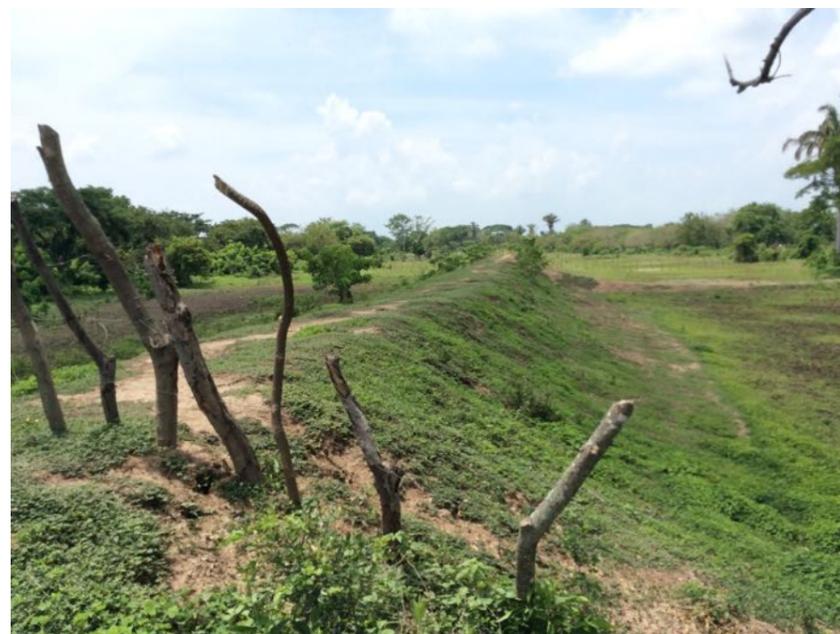
Jarillón al playón, Talaigua Viejo

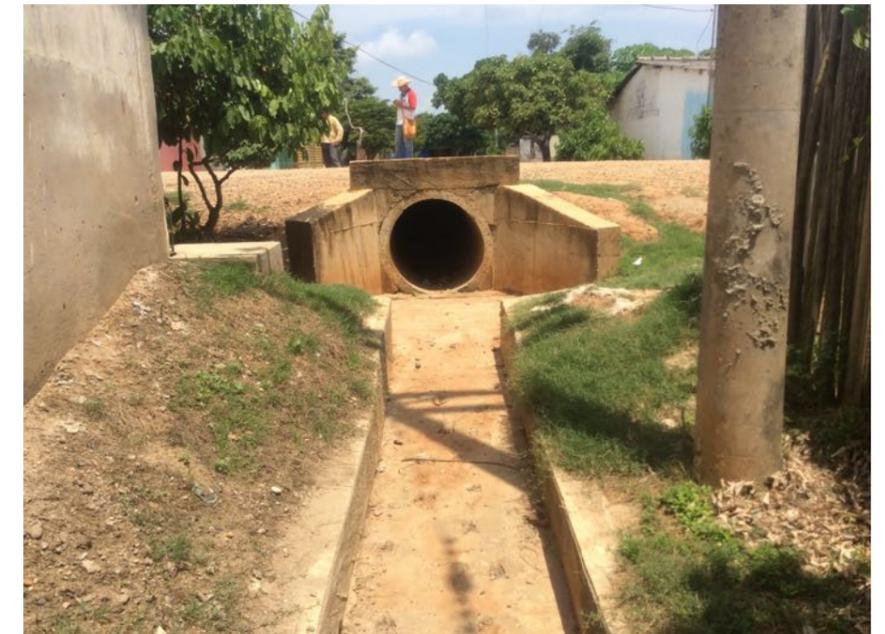
Terraplén vía Talaigua Viejo - Peñon de Durán, drenaje a caño (acá), alturas casas

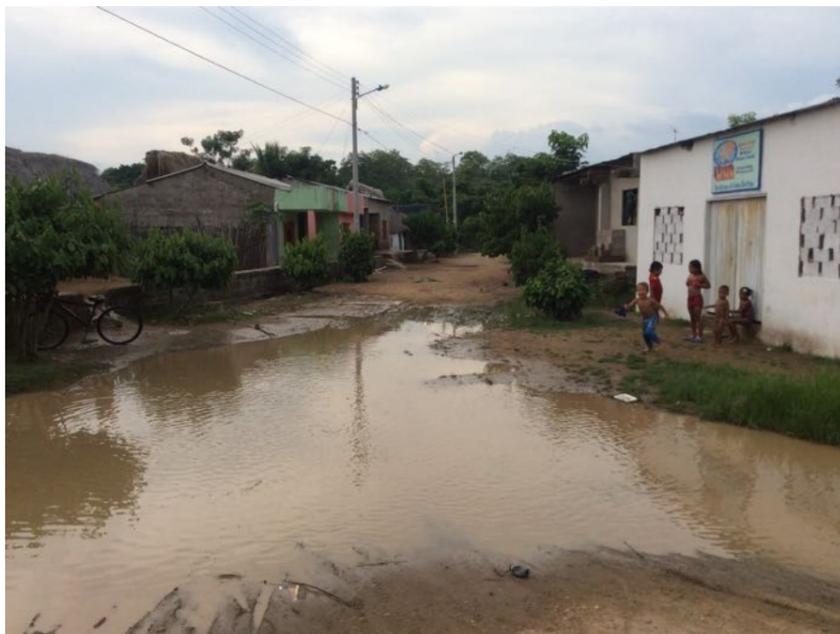
Muro "perimetral", casas atrás y adelante; lluvias anegan calle

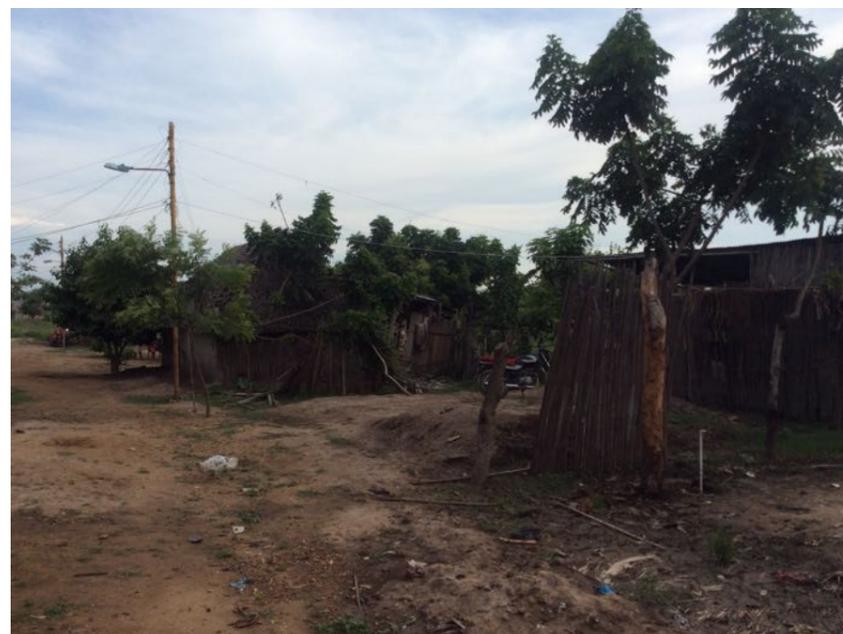
Nuevas viviendas periféricas, barrio. San Martín, con energía agua

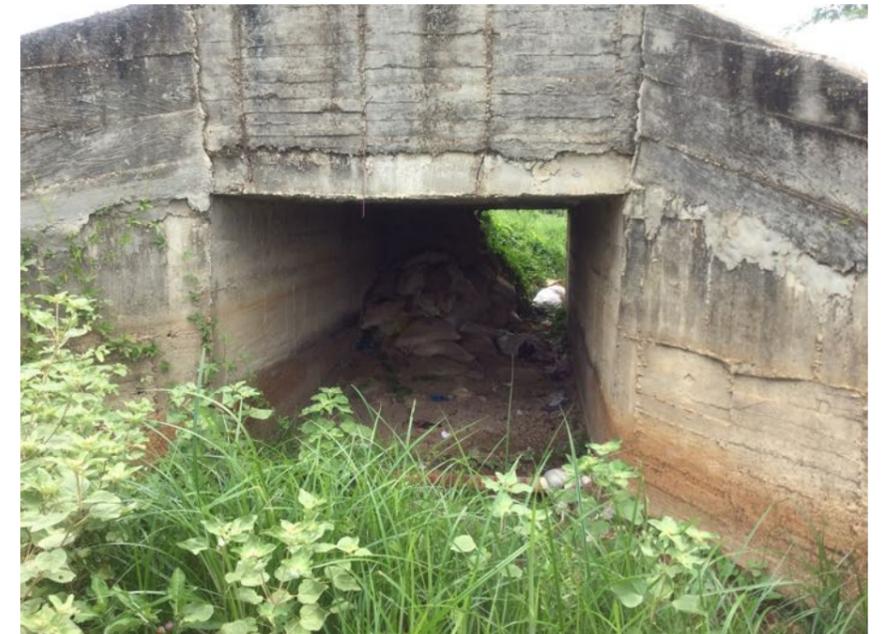
Alcantarilla en vía a balsa a Sta. Ana, caja semi-obstruida con sacos

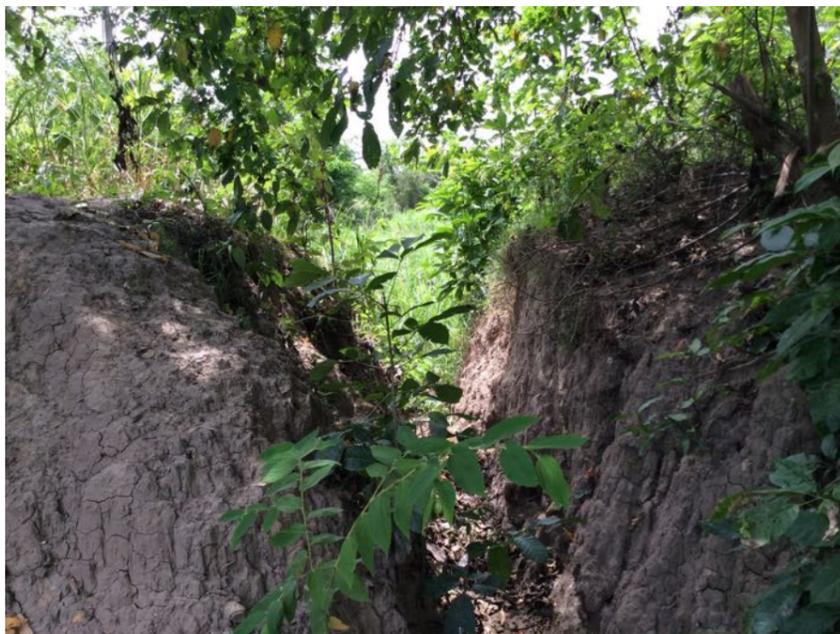
Boquete en jarillón posterior para drenar anegamiento

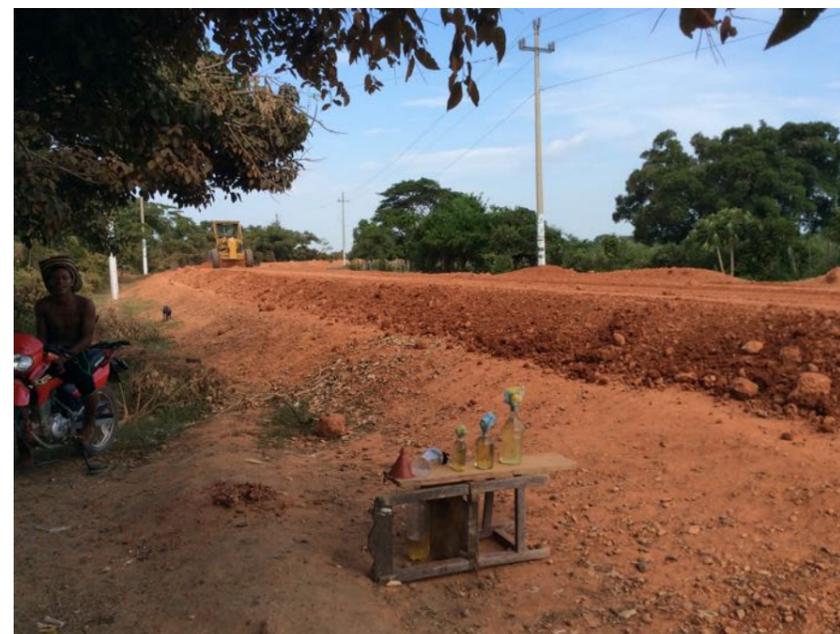
Realce de la rasante vía Talaigua Nuevo - Mompox

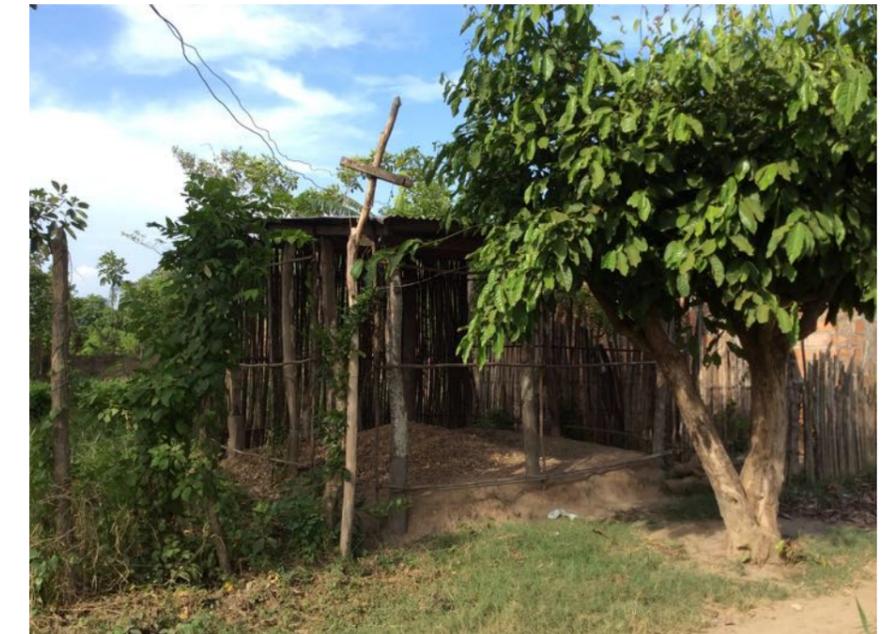
Relleno de suelo para levantar vivienda

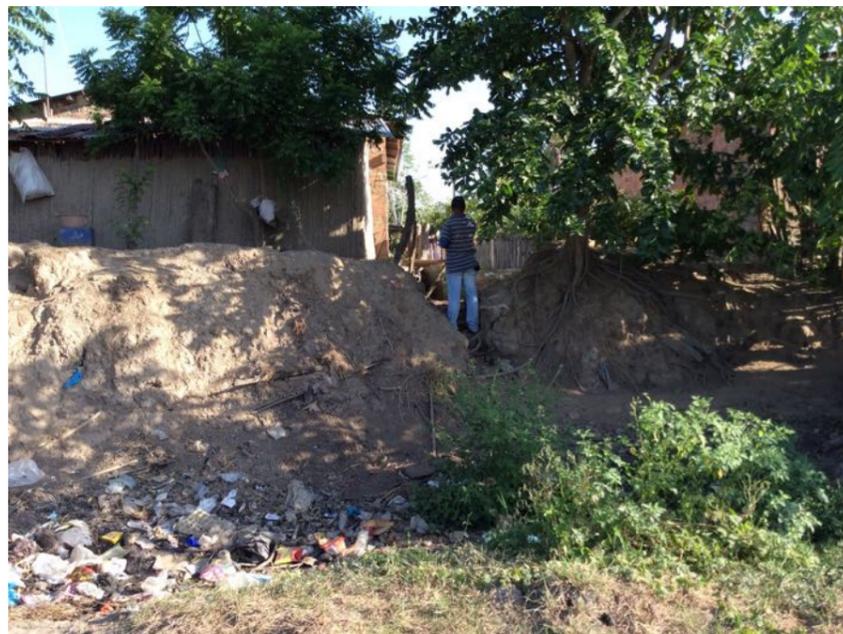
**Defensas y obras de manejo:** En la parte posterior y sobre el borde del paleocauce, la alcaldía construyó jarillón, el cual presenta erosión y boquetes hechos por los pobladores para dar paso a aguas lluvias y residuales y como camino para ir hacia el río. También ha sido fuente de material para rellenos de patios.

Boquete en jarillón a caño de orillar en Ancón

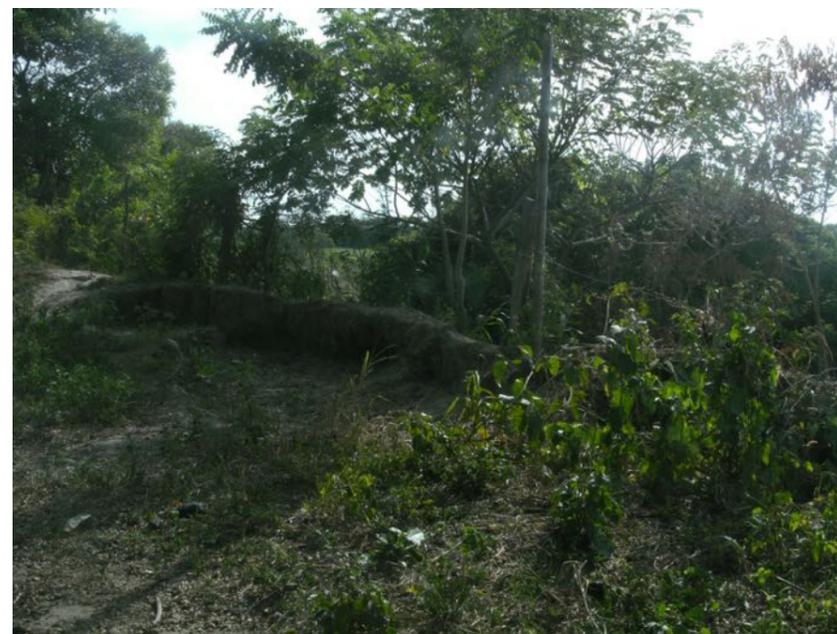
Extracción de tierra del jarillón, Rinconada

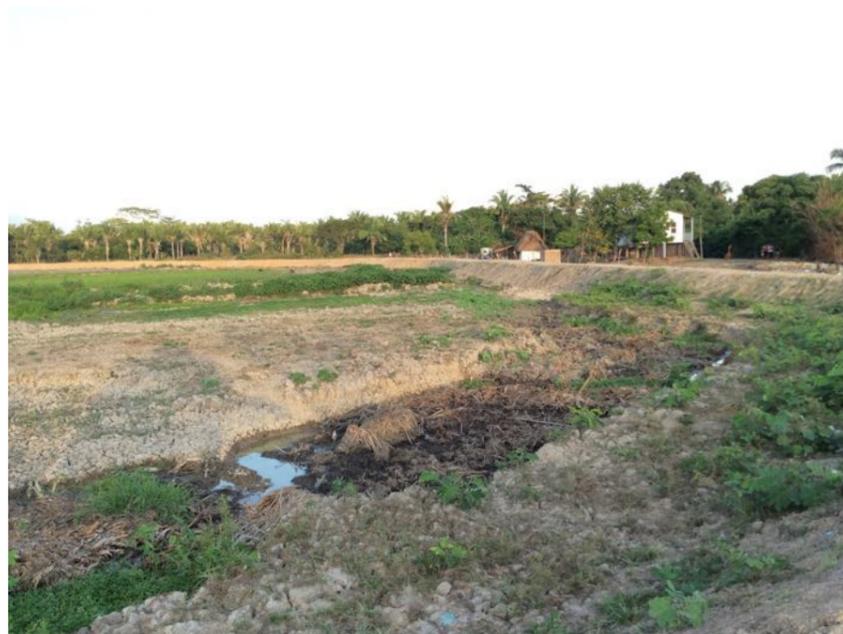
Confinamiento con jarillón poza que inundaba sector bajo

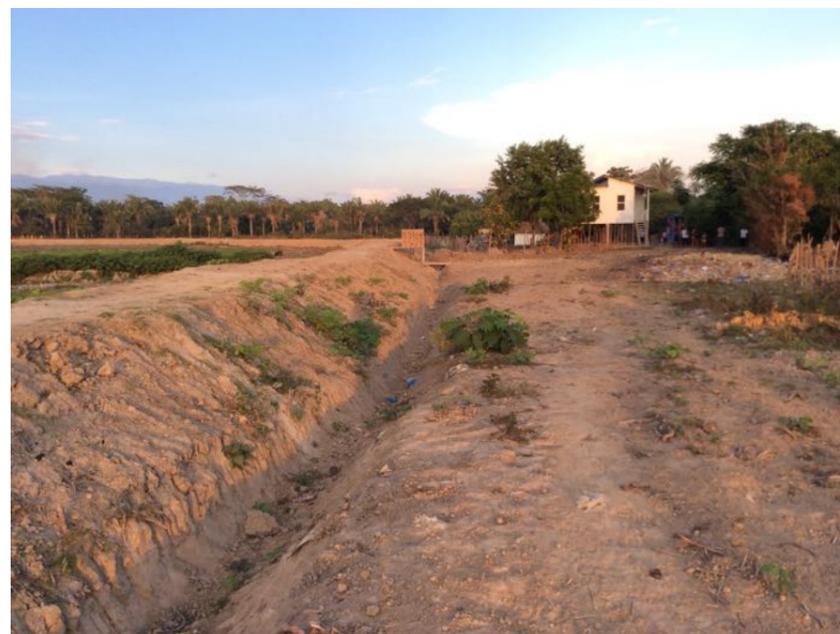
Canal de drenaje hacia caja alcantarilla para ingreso a poza

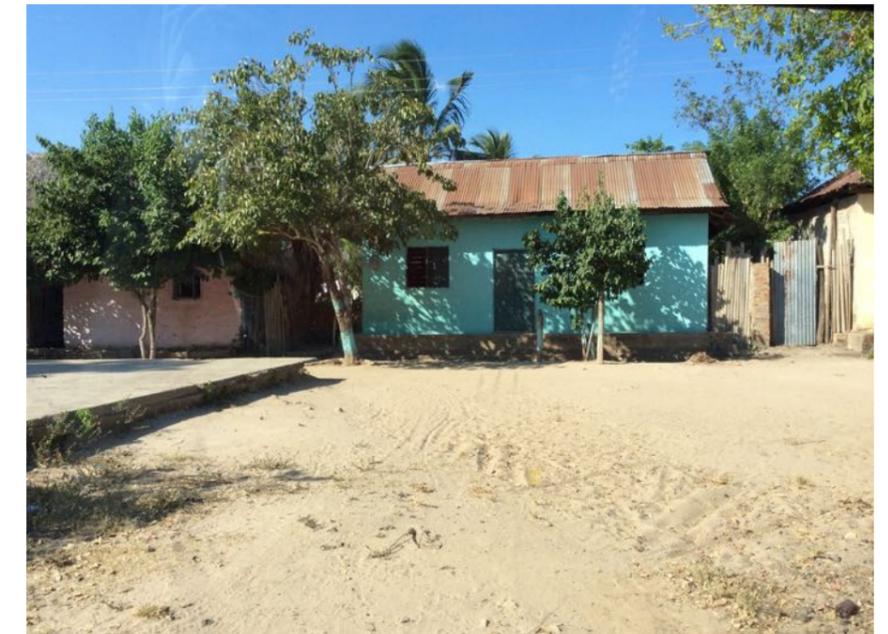
Terraza 60 cm y placa parque 40 cm, erosión en entresuelo

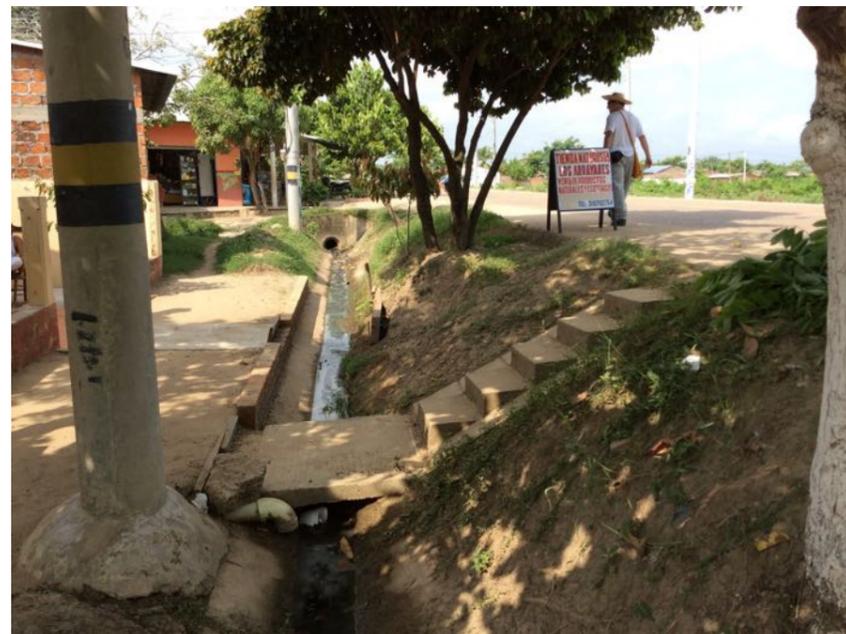
Barrio San Martín, altura terraplén variante, aguas negras

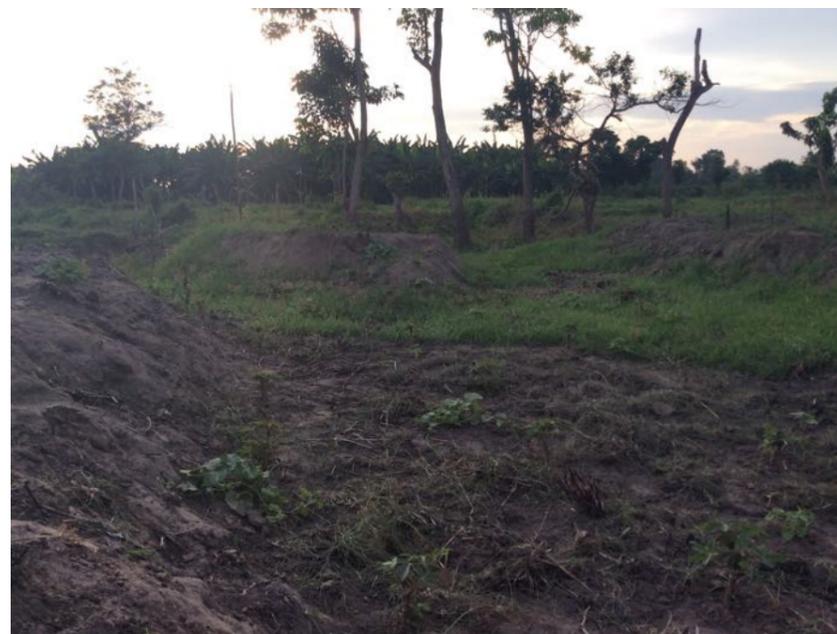
Entrada del río al este de La Isla, huella en troncos

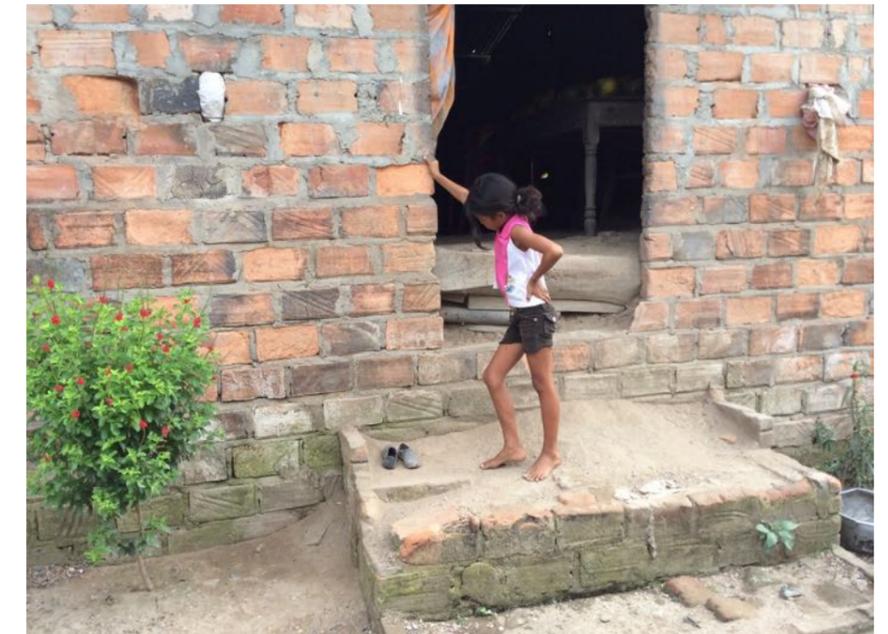
Nivel de inundación, terraza, relleno. La Isla

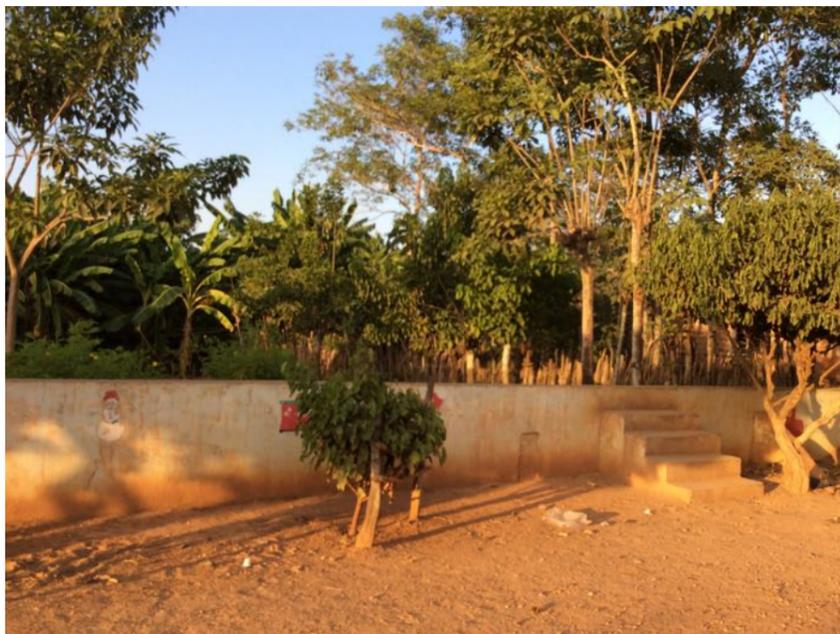
Muro sobre margen de caño Guataca

**Recomendaciones de manejo:** Adecuación del jarillón a lo largo de la margen occidental del caño Guataca, con cruces-accesos hacia el otro lado del caño (por ejemplo frente a la iglesia en puente de tablas), en forma de escaleras con capa de concreto a los lados de la corona para evitar erosión progresiva. Relleno progresivo de patios para dar pendiente y facilitar drenaje de aguas lluvias. Si bien la inundación de 2010 fue causada por un accidente o falla del terraplén, denotó la poca altura y estructura sin mantenimiento del jarillón.

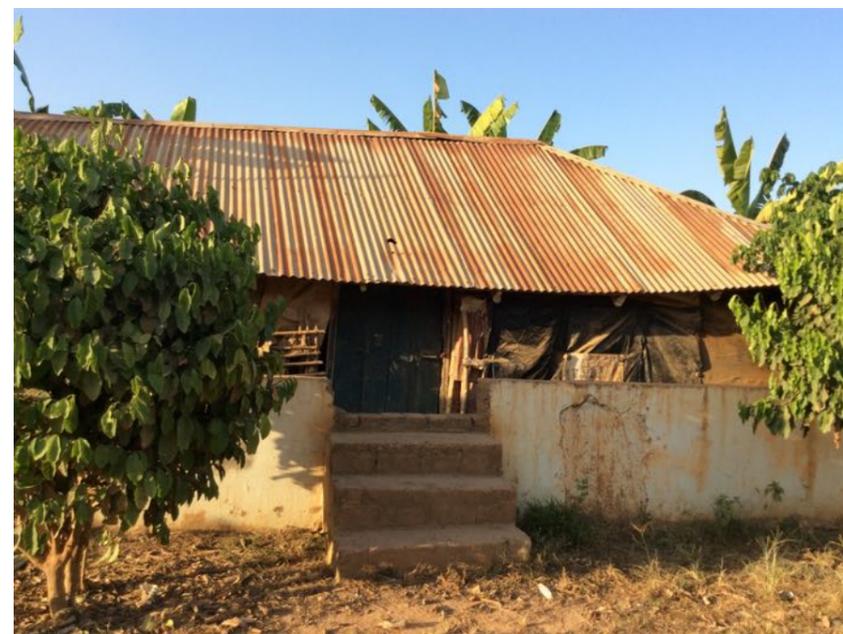
Muro y casa atrás en margen del caño Guataca

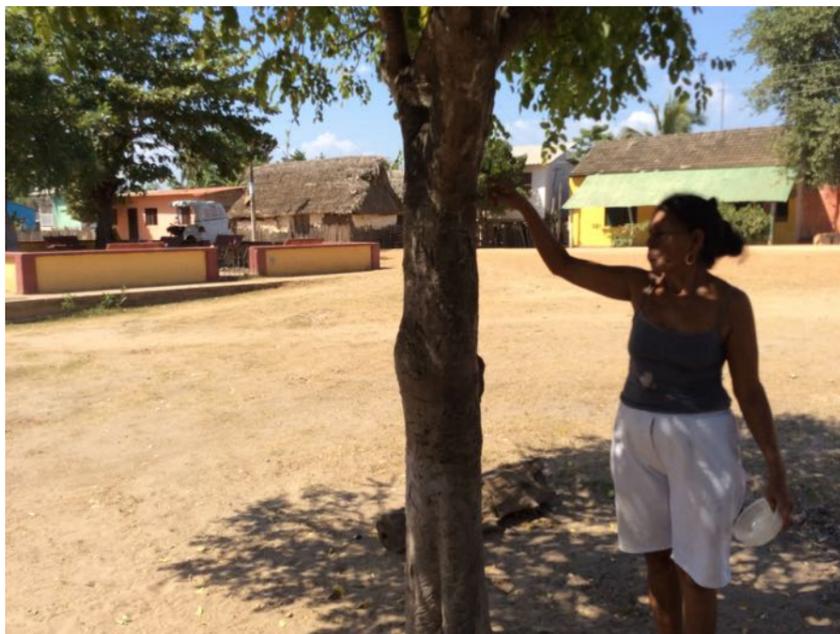
Nivel creciente 2010, en centro de Loma de Simón

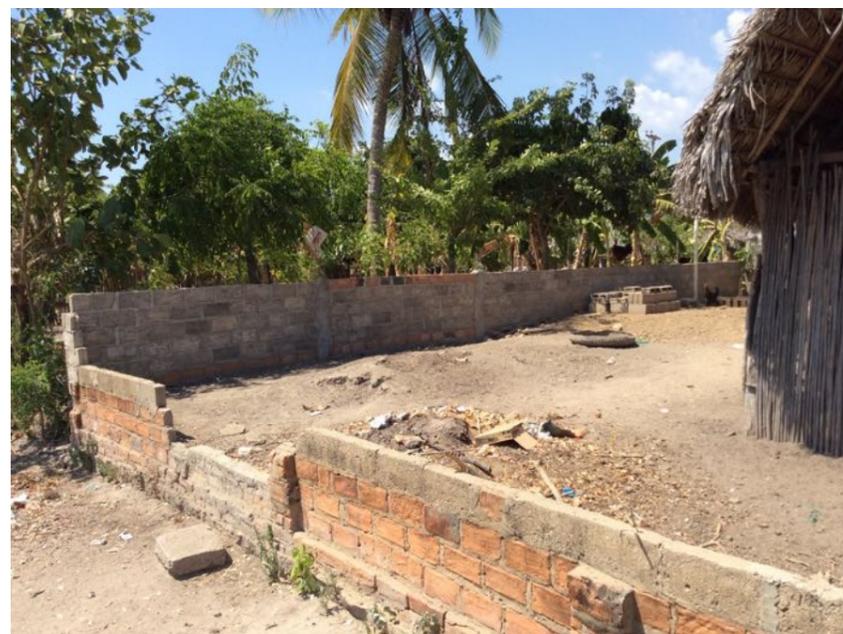
Patio relleno en declive y boquete en muro

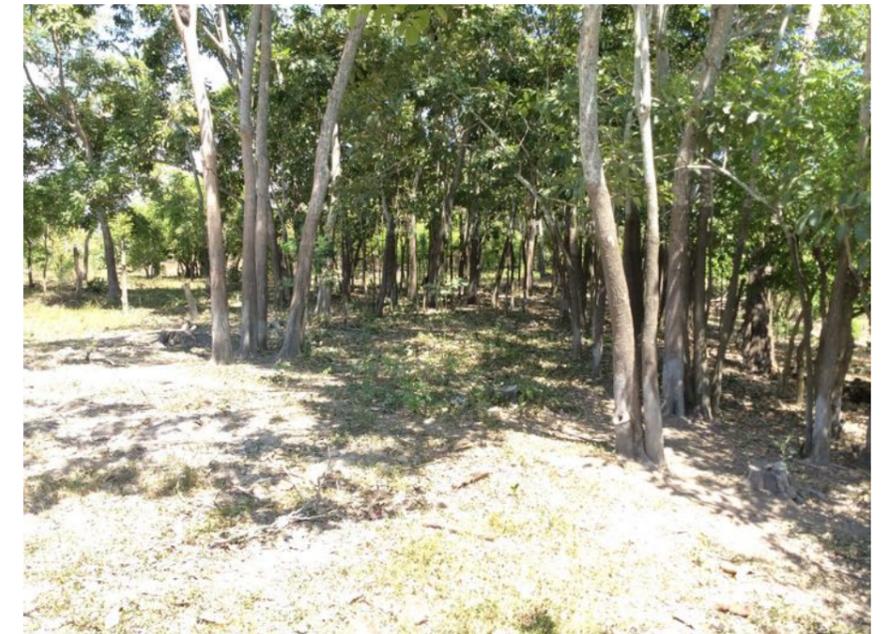
Huellas de inundación a 2,0 m, camino a Loma de Simón

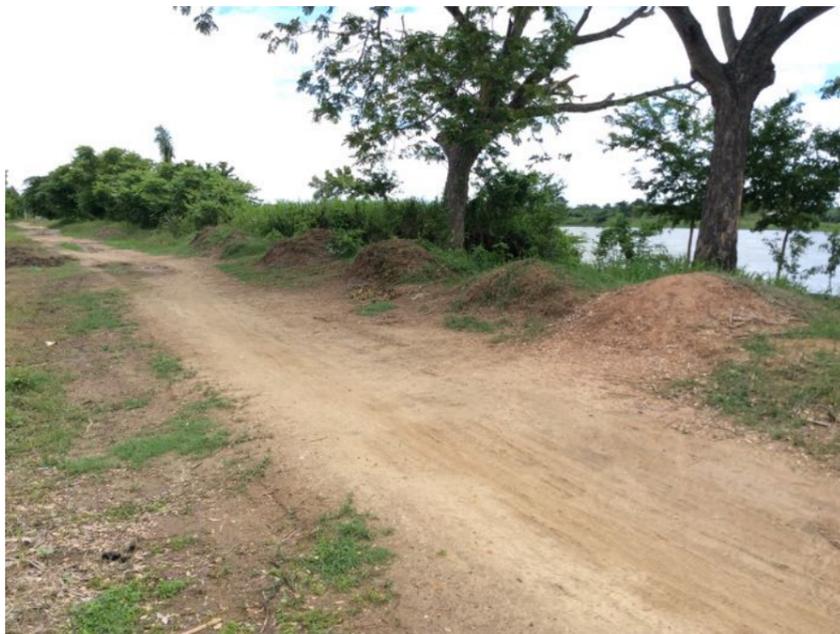
Calle principal sin terraplen, en orilla del río, no jarillón de defensa

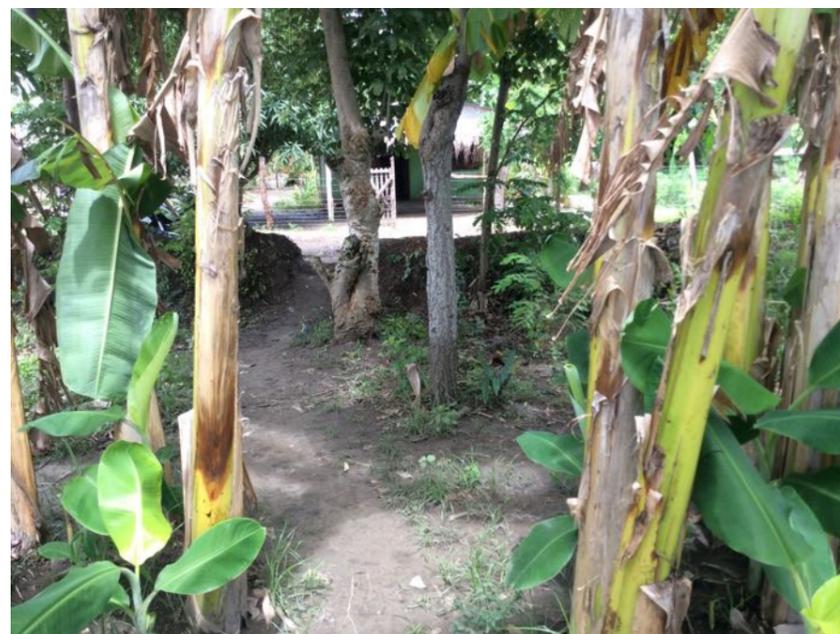
Orilla de río, huella nivel en árbol, boquete en jarillón y pretil bajo de la casa tras la vía

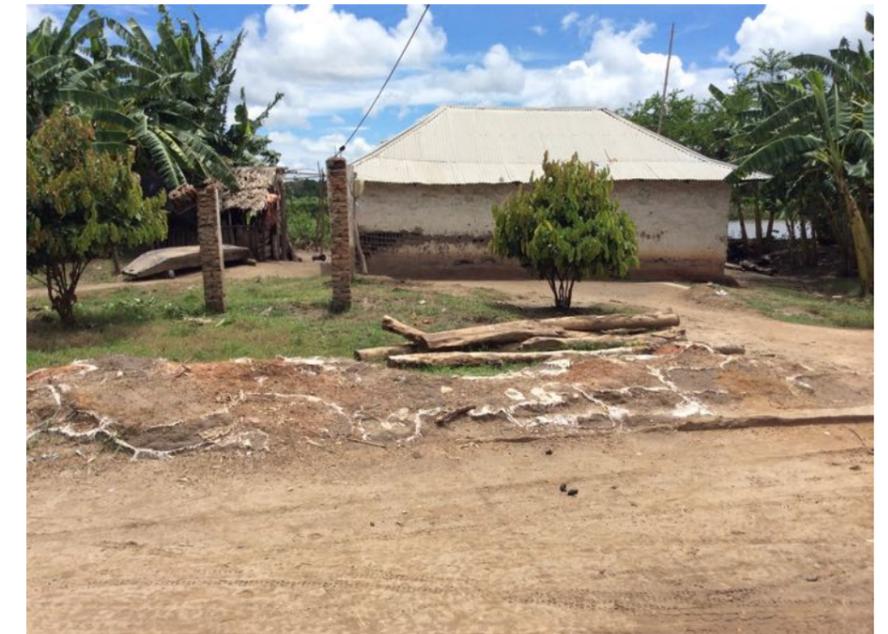
Casa en orilla del río, restos de sacos entre vía y patio, contador de energía en columna

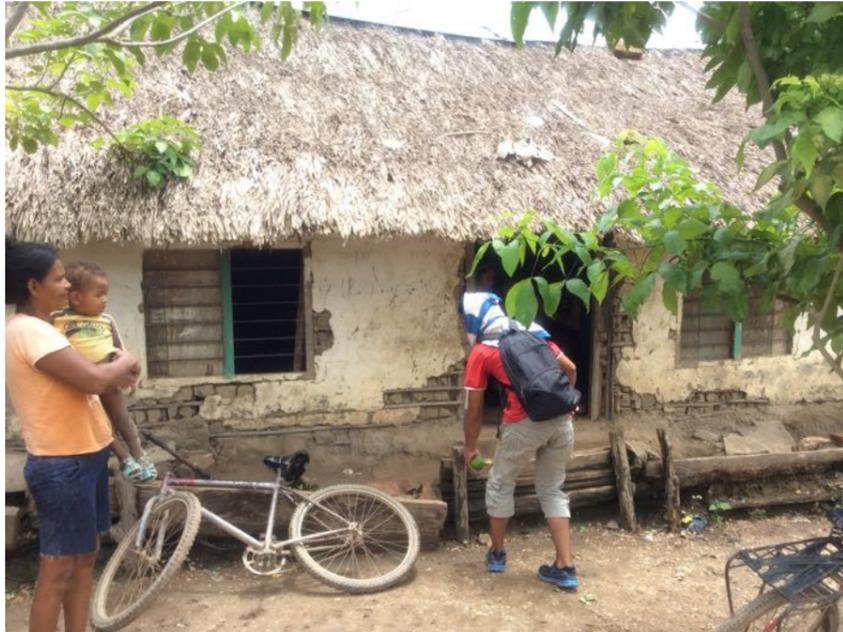
Relleno interno, terraza 45cm e inundación a la ventana 45cm mas,

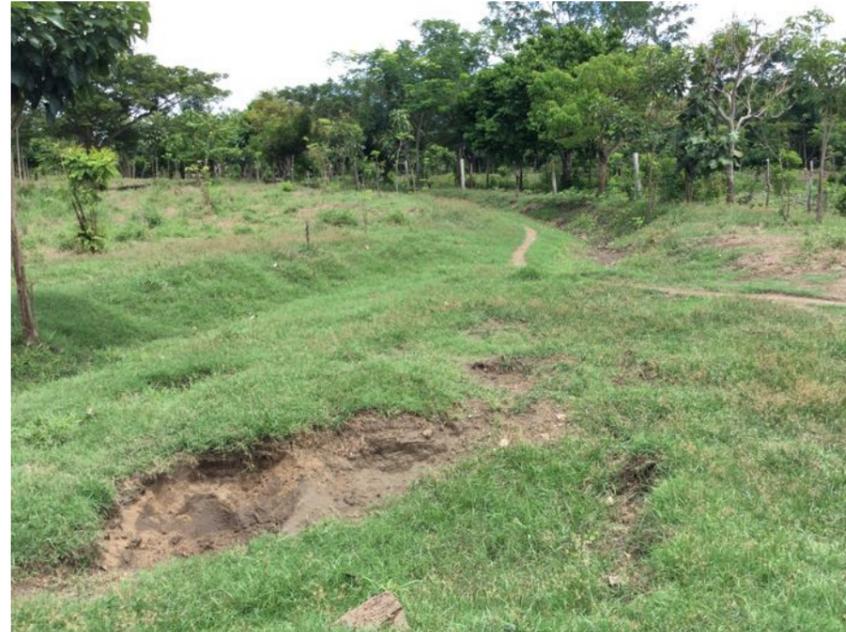
Caño acceso de agua desde el río, erosión cerca a la calle

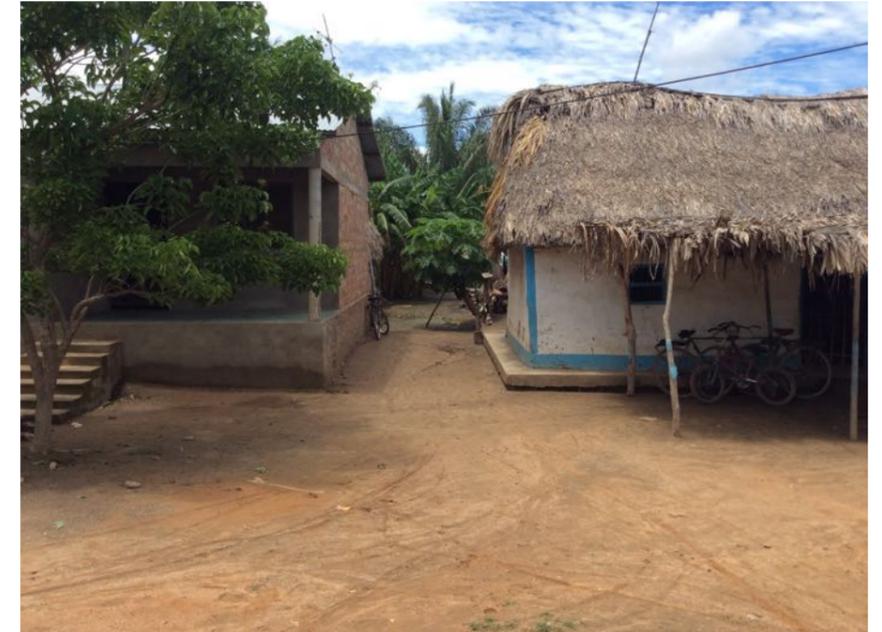
Casa nueva sobre terraza alta y casa vieja de terraza baja y socavada

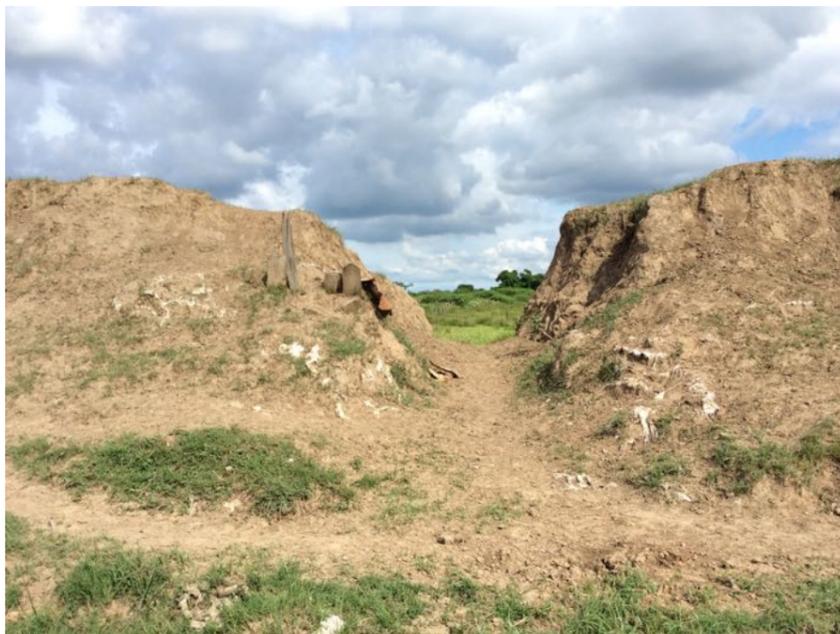
Boquete jarillón perimetral hacia el río en Menchiquejo, San Fernando

**Recomendaciones de manejo:** Se debe revisar la posibilidad de completar y mejorar el jarillón hacia el playón, con un sistema de bombeo (sugerido por poblador), con relleno de calles para manejo de aguas lluvias hacia extremo O para bombeo hacia caños y bajos que drenan hacia el caño Guataca. El bombeo podría también ser alternativa para evitar rotura de jarillón perimetral del lado del río. Según pobladores hay gente que tiene casas palafíticas y que salieron favorecidos por Comfenalco. Atrás del cementerio, casas de bareque con paredes caídas no beneficiadas, en tanto

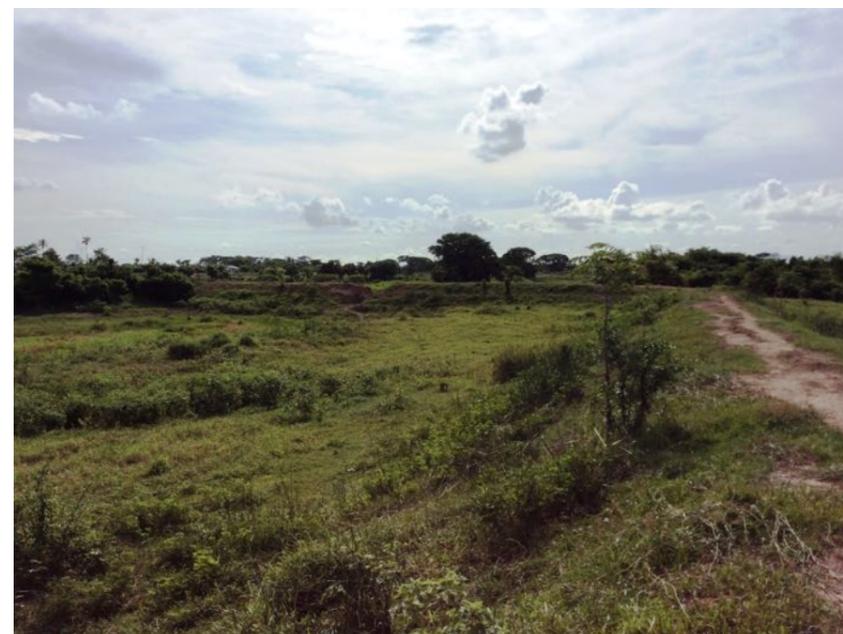
Jarillón perimetral hacia el río, al fondo boquete al O, por la gente
