## Evaluación de amenaza de inundación en la región central de Bolívar I Depresión Momposina (Talaigua Nuevo, Mompox, San Fernando y Margarita)

<b>título</b>	Evaluación de amenaza de inundación, región central de Bolívar, I Depresión Momposina
<b>fecha informe</b>	2.12.14
<b>fecha modificación</b>	18.2.15
<b>cliente</b>	FONDO ADAPTACIÓN   COMFENALCO - CARTAGENA
<b>contrato</b>	007-2014 COMFENALCO-Cartagena – Neotrópicos
<b>autor</b>	Neotrópicos
<b>n° total páginas</b>	64
<b>n° anexos</b>	5
<b>responsable</b>	Luis Carlos García Lozano <a href="mailto:lkgarcia@neotropicos.org">lkgarcia@neotropicos.org</a>

# Evaluación de amenaza de inundación en la región central de Bolívar

## I Depresión Momposina

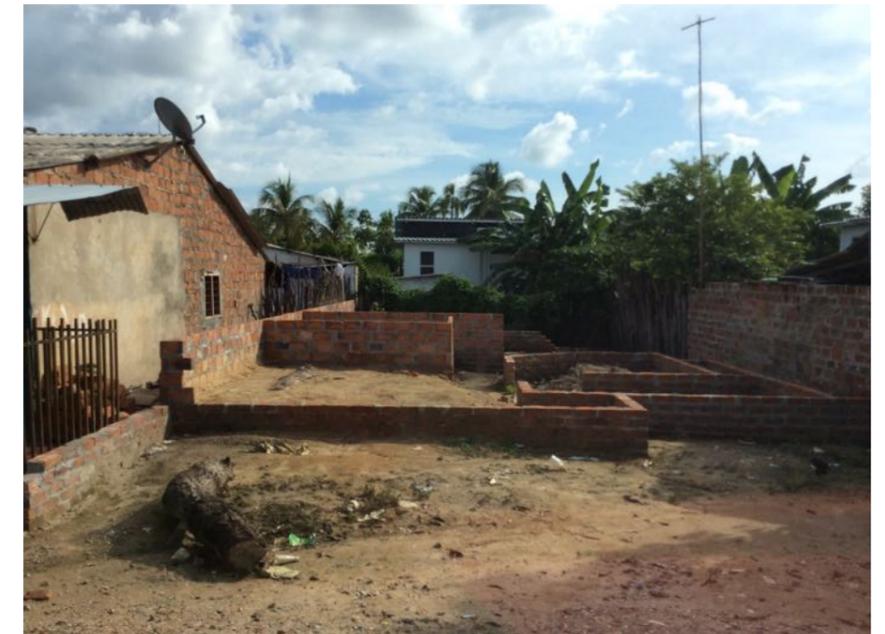
Menchiquejo, San Fernando, sector al playón. Base de terraza para nivelar y rellenar entre 25 der. y 60 cm izq.

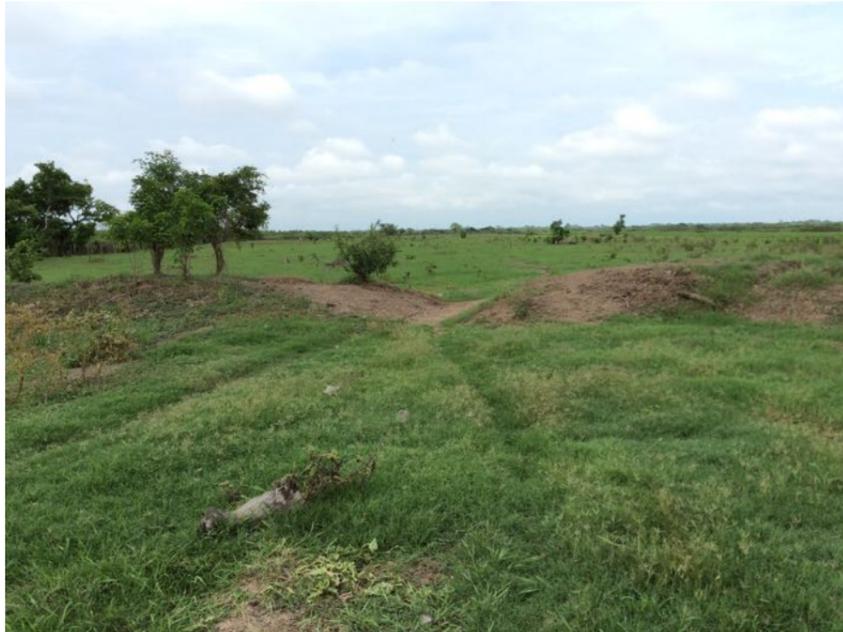
Boquete en jarillón del playón al oeste de Menchiquejo, San Fernando

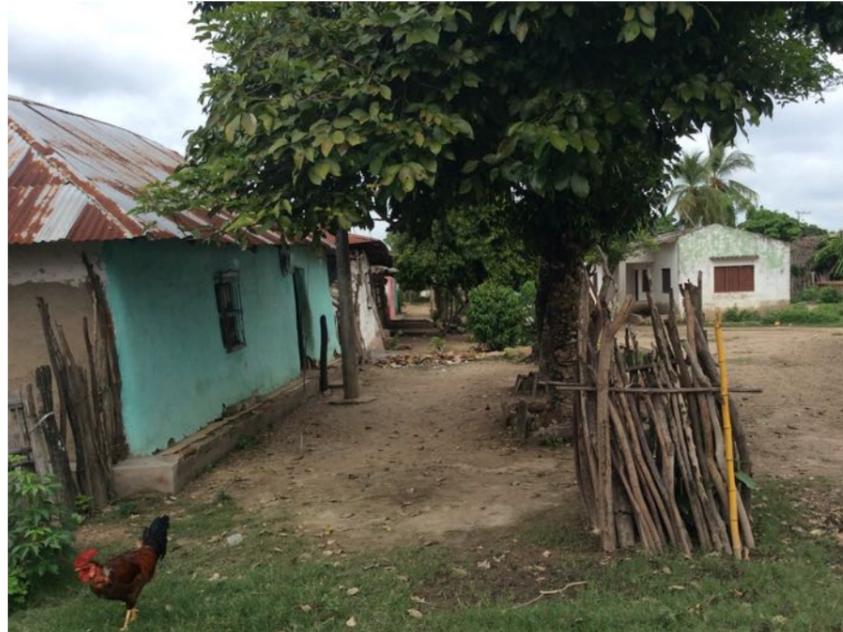
Menchiquejo, San Fernando, sector cementerio al playón, casas de bareque con terraza baja 30 cm

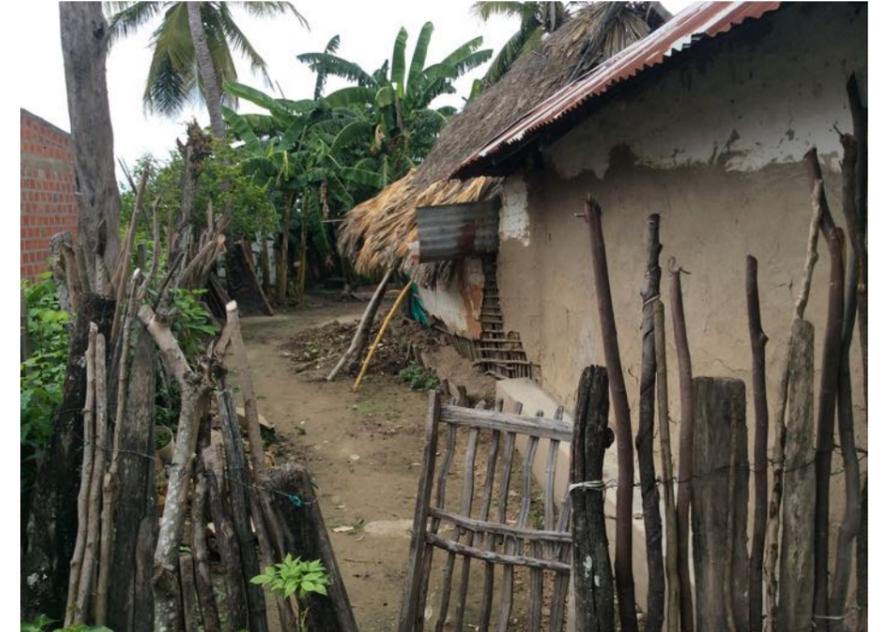
Menchiquejo, San Fernando, sector cementerio al playón. Paredes a punto de colapsar, no beneficiarios de ningún programa

que hay casas palafíticas no ocupadas porque tienen otras. Se sugiere cruzar listados de beneficiarios del programa de Colombia Humanitaria (casas palafíticas) y otros programas de vivienda actuales para dar equidad al proceso del proyecto C-FA.

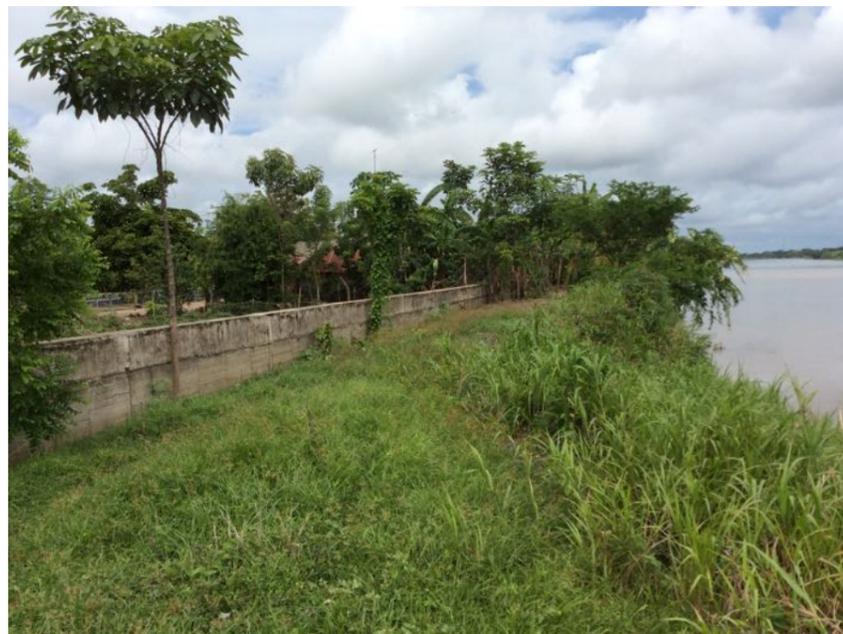
Muro en sitio de erosión

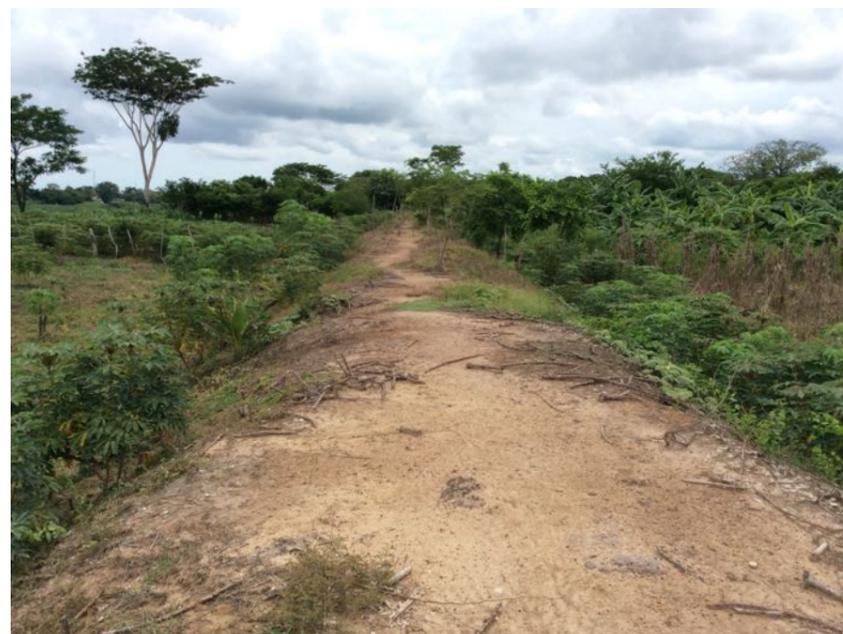
Jarillón paralelo al río, SE de San Fernando, cultivos

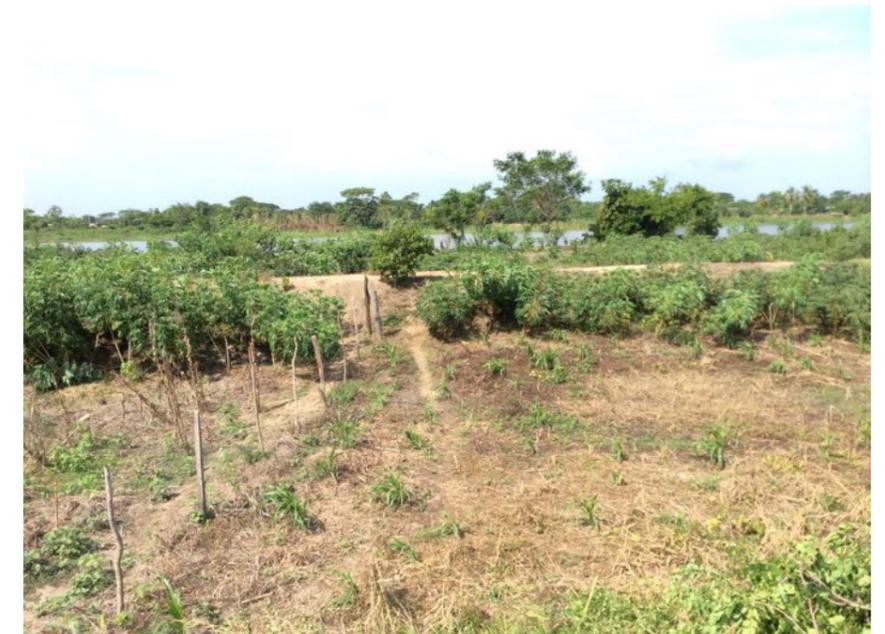
Ronda del río frente a iglesia, bajos, jarillón y albardón en la orilla

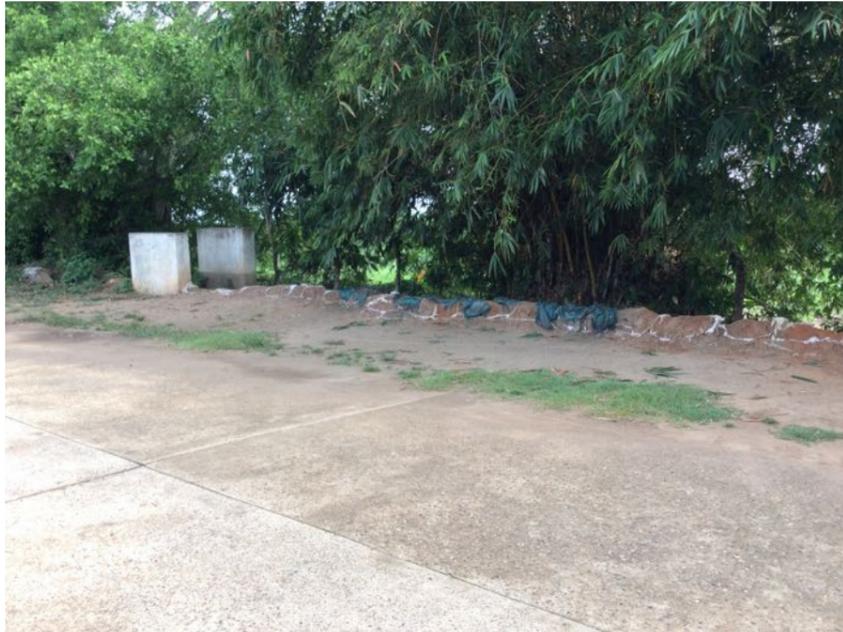
Tupia de sacos tan alto como la huella en el muro, San Fernando

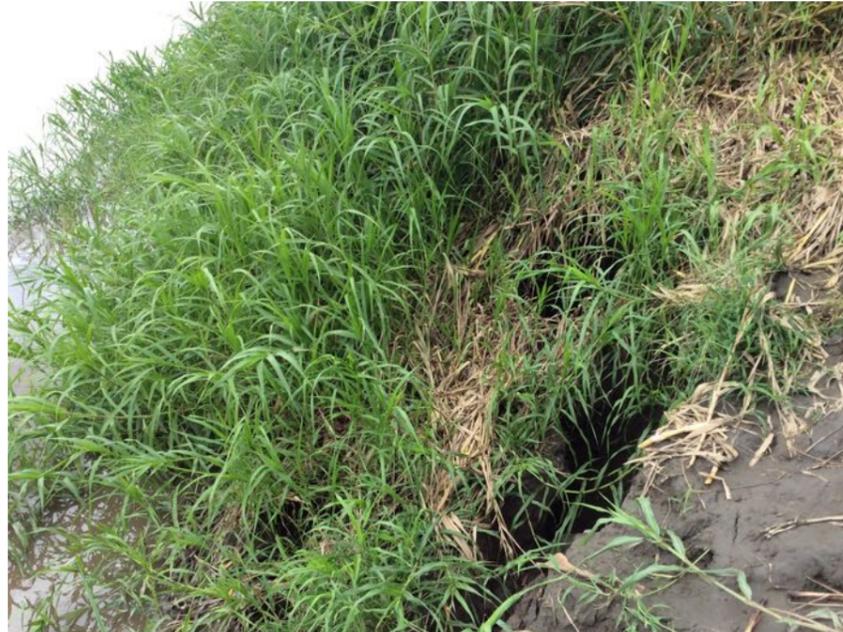
Erosión de orilla del río

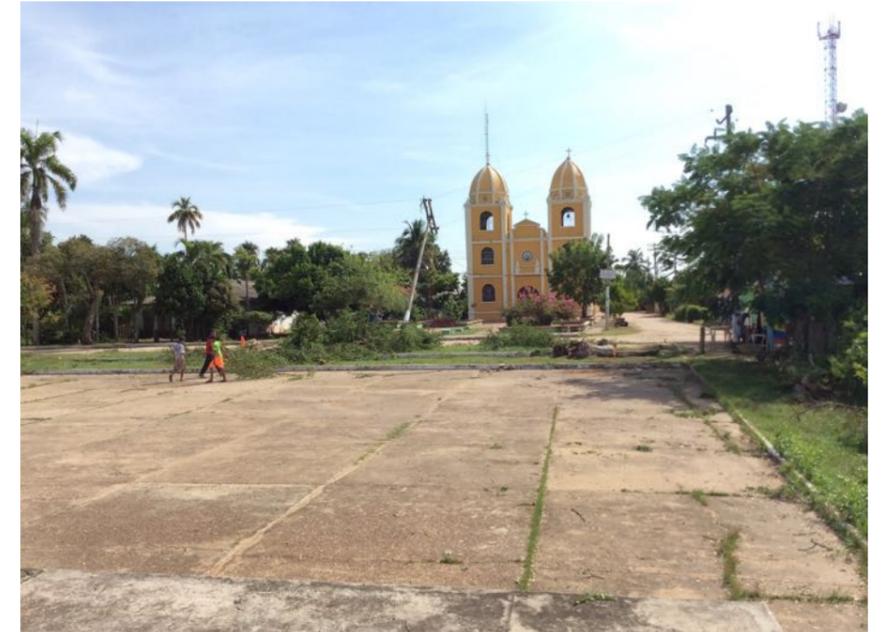
San Fernando, parque y calles con bordillos bajos, huracán tumbo árboles y poste

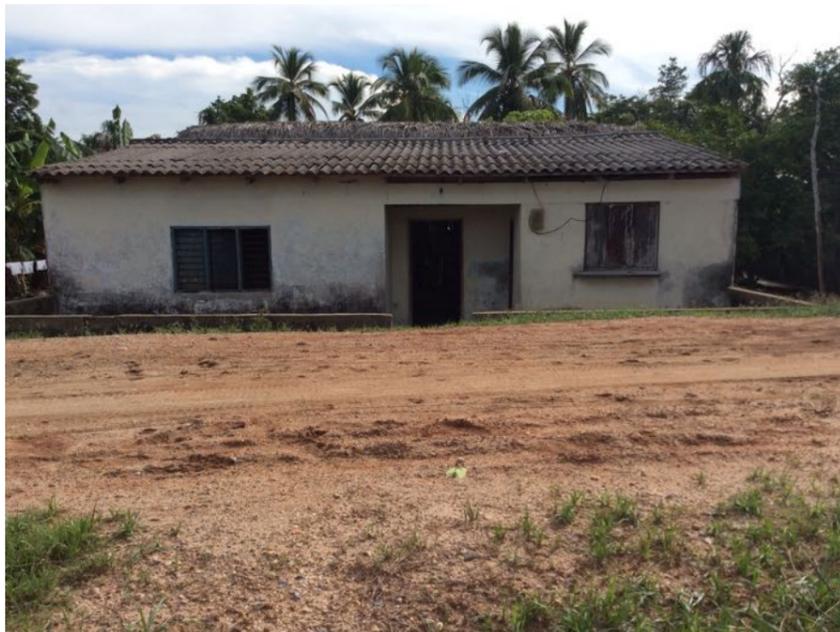
Terraplén de calle por encima de nivel de casas

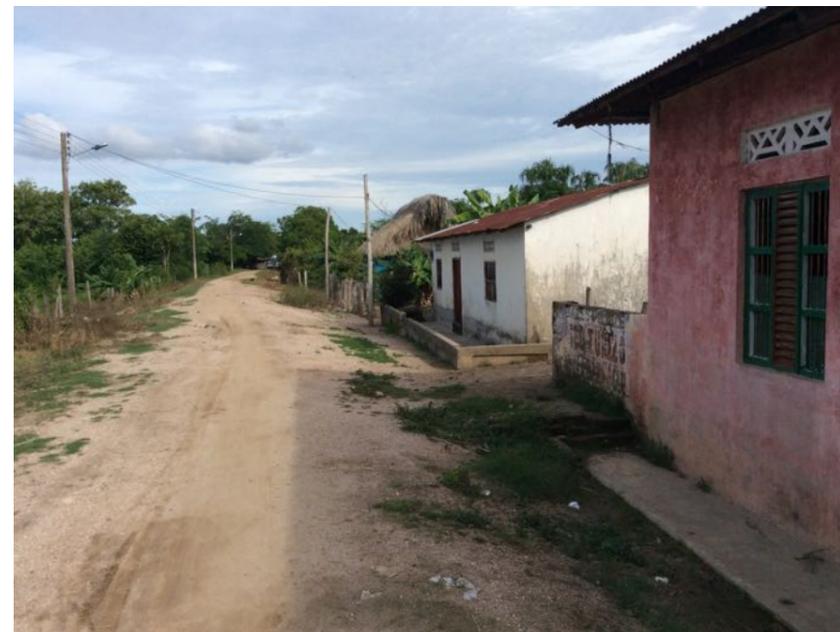
Muros al frente y en la puerta, red de energía y alumbrado público

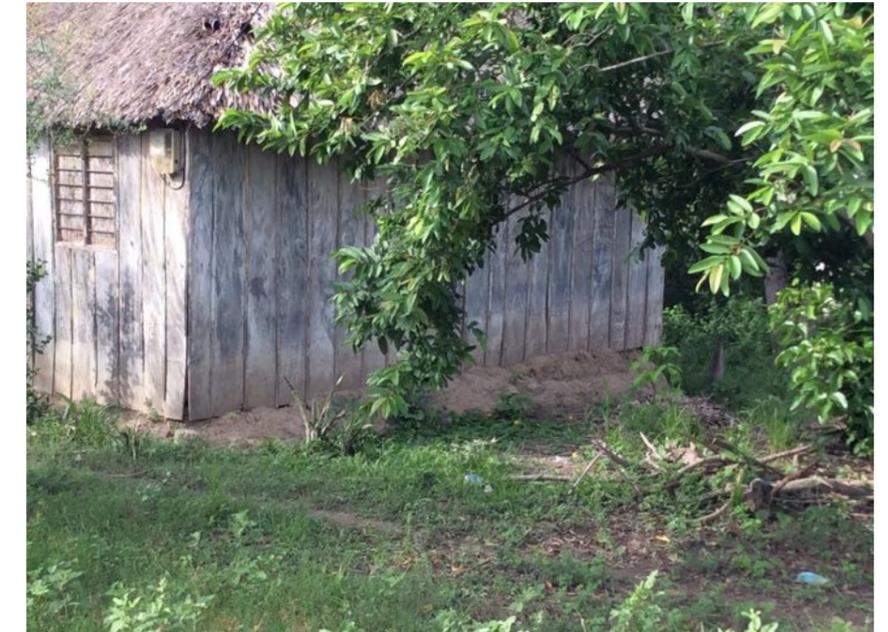
Casa al caño, huella de nivel límite franja oscura arriba de la amarilla de la base

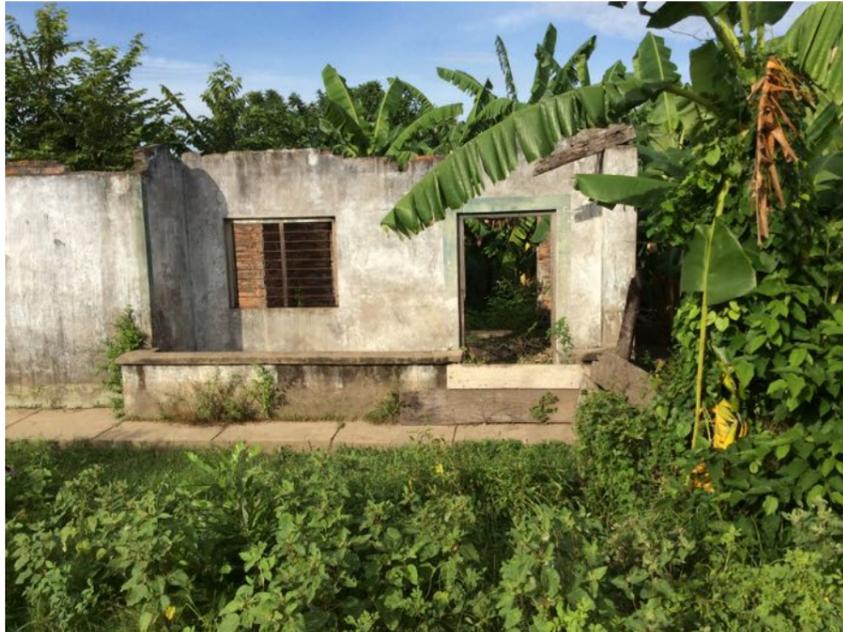
Casa abandonada, huellas en muro y clausura de puerta

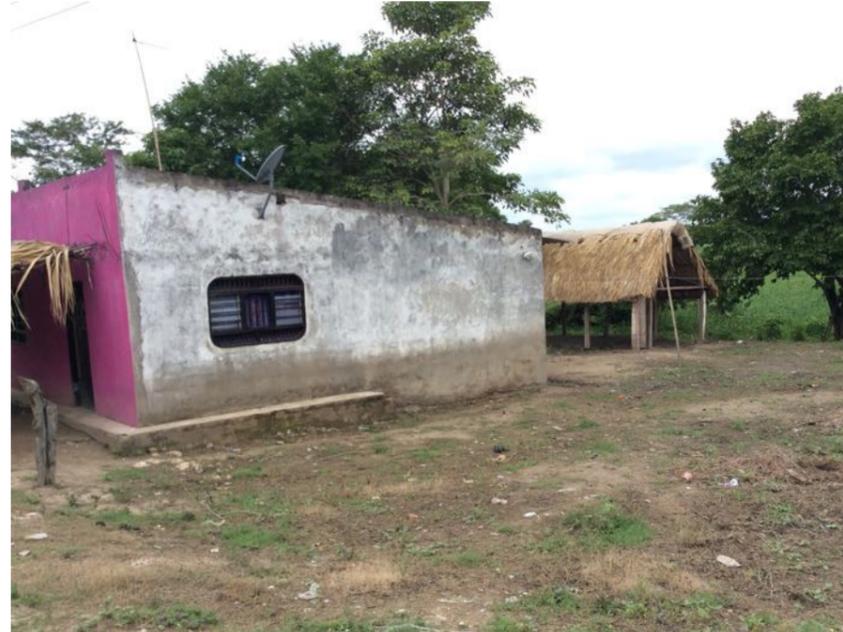
Casa en orilla de caño El Guácimo, terraza común 30 cm, nivel de inundación

**Recomendaciones de manejo:** Mantener limpia alcantarilla del caño El Guácimo en la salida hacia el río para evitar represamientos y desbordes hacia casa. Evitar la construcción sobre la ronda del caño El Guácimo. A través de la limpieza del cauce del caño, dar forma a un jarillón en su orilla y promover usos diferentes a de vivienda.

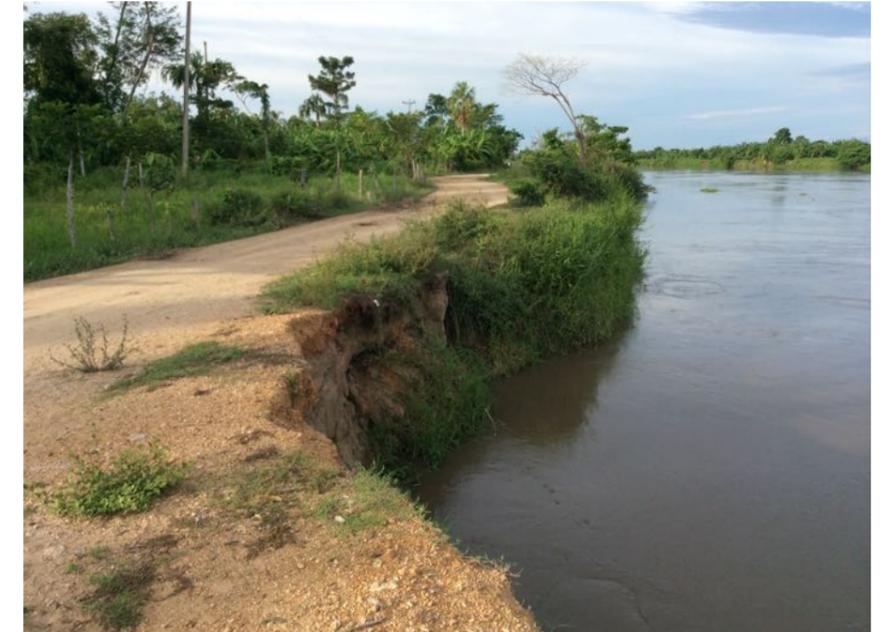
Socavación por el río aguas arriba, 300 m de Cantera

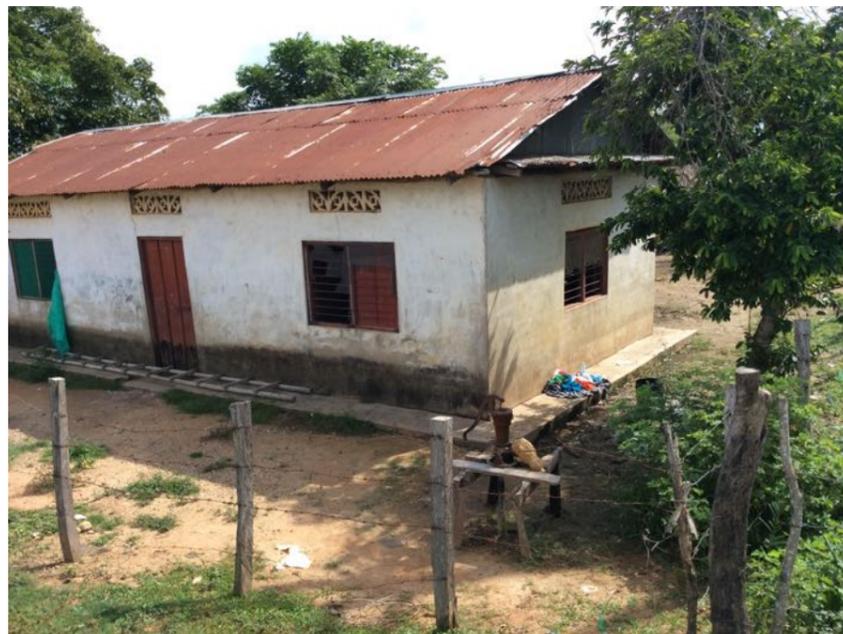
Hacia el playón, pretil y huella de nivel, pozo y bomba manual

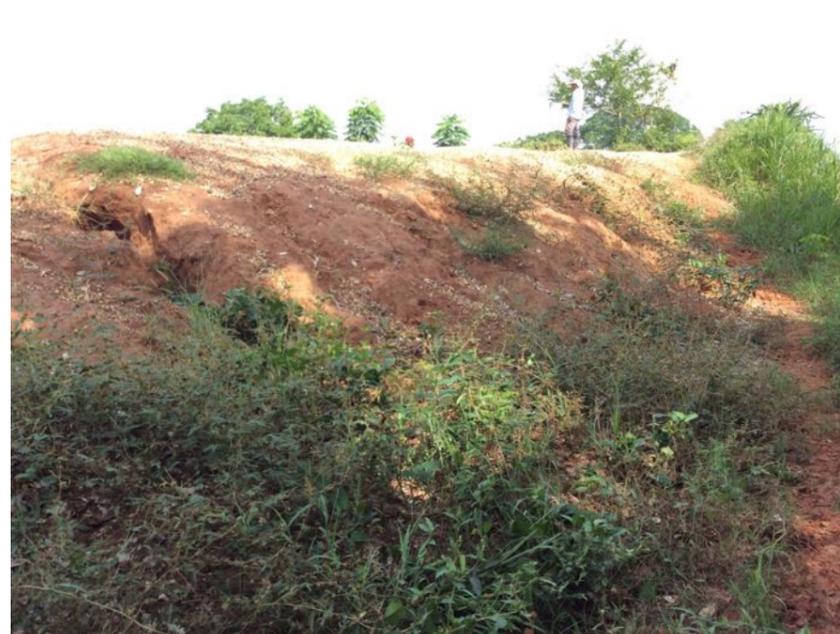
carcava de erosión en terraplén vial Margarita-Hatillo de Loba

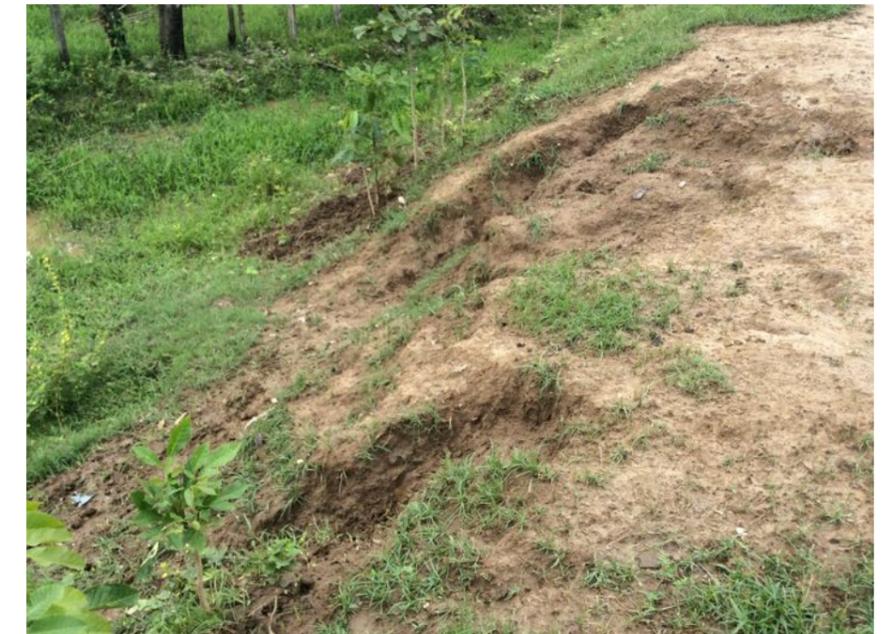
Excavaciones de cerdos, inicio de erosión en jarillón

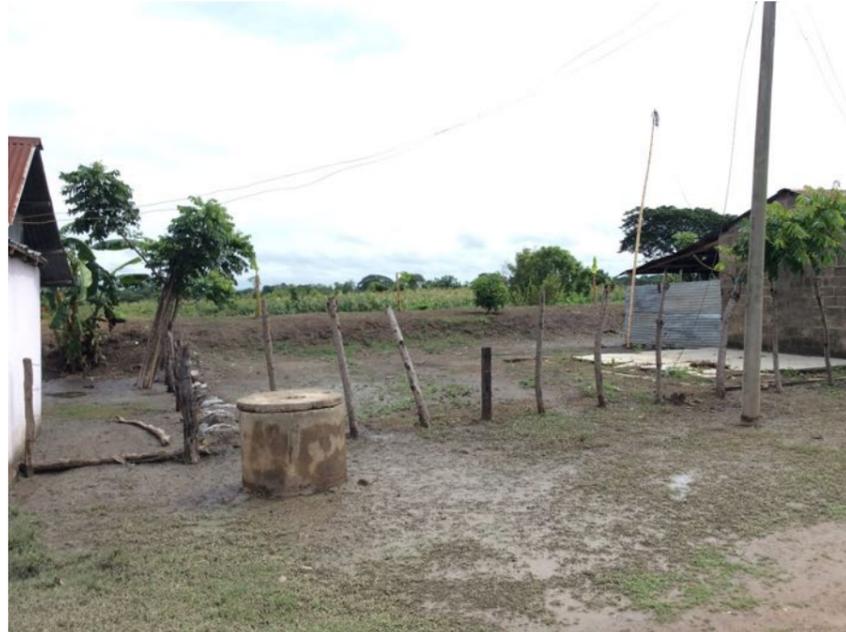
Jarillón en orillar, tupia de sacos, algibe y conexiones de energía

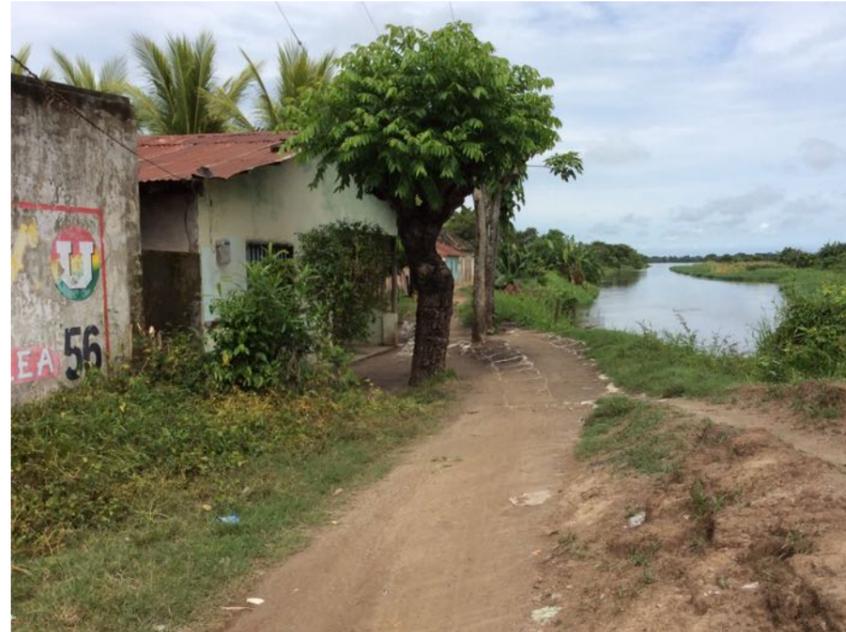
Fin de jarillón, tupia de sacos, pérdida de calle, brazo

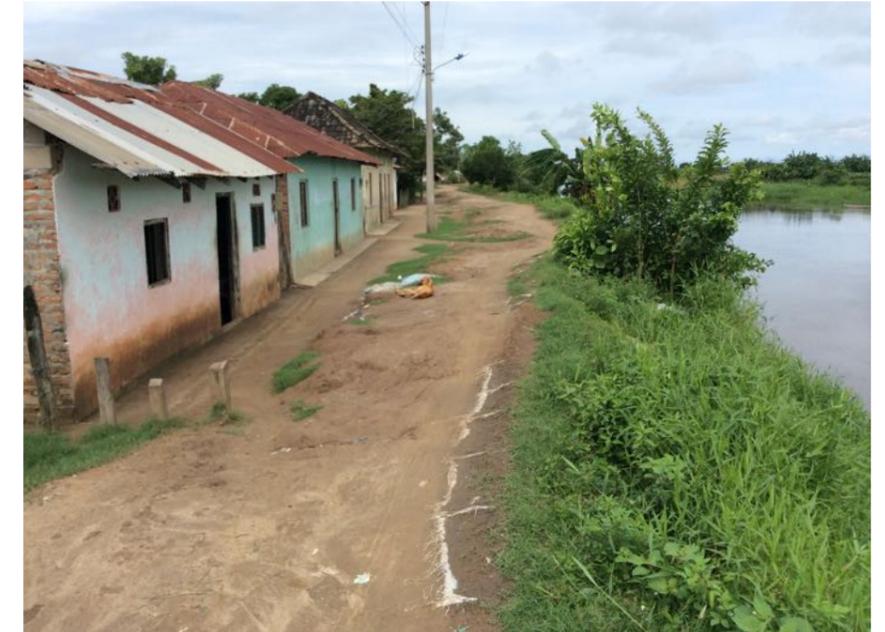
Jarillón y pretiles bajos, orilla de brazo Mompox

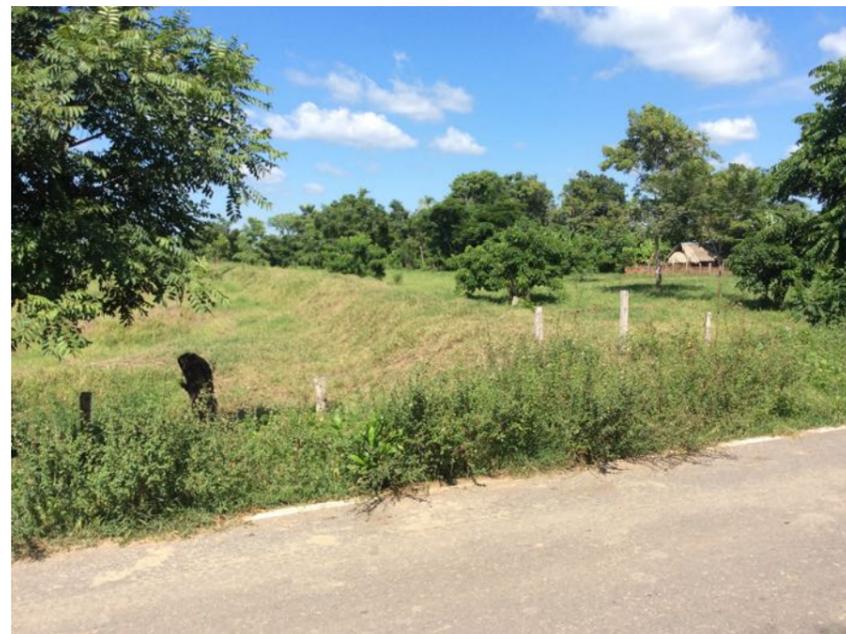
Sandoval, inicio del jarillón en carretera, lado del río, aguas abajo del caserío

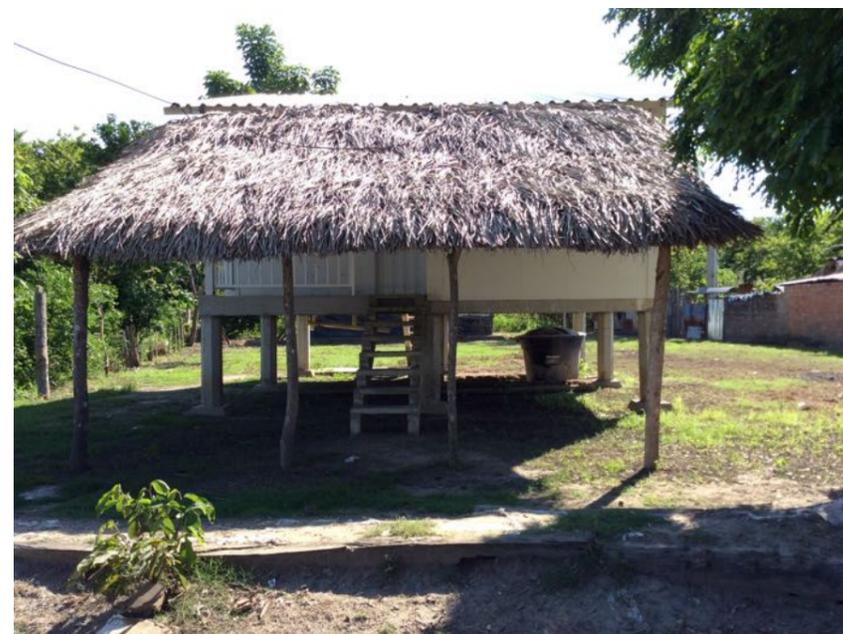
Casa palafítica con tupia de sacos al frente, en borde la calle principal

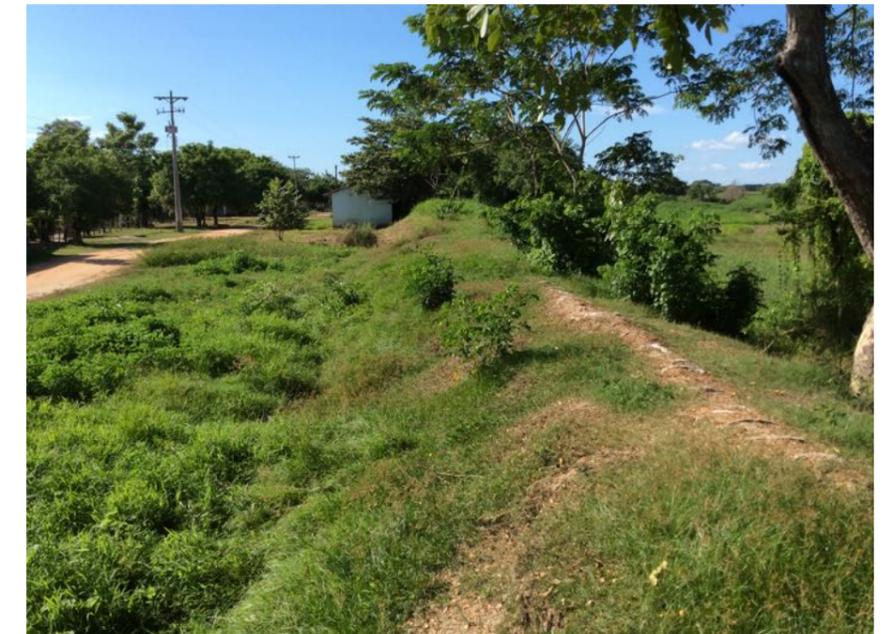
Jarillón con restos de sacos de contención

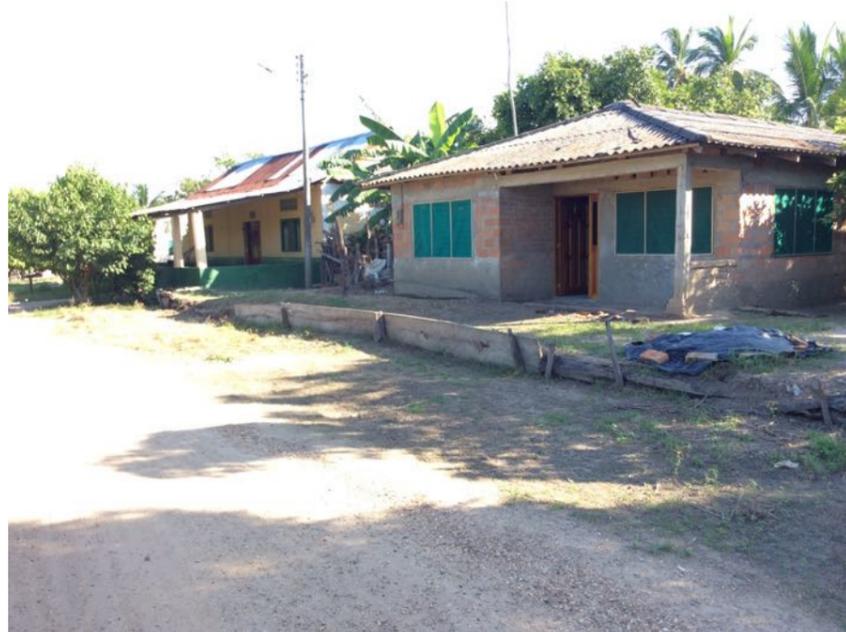
Calle baja, rellenos en varios niveles de terrazas y muro

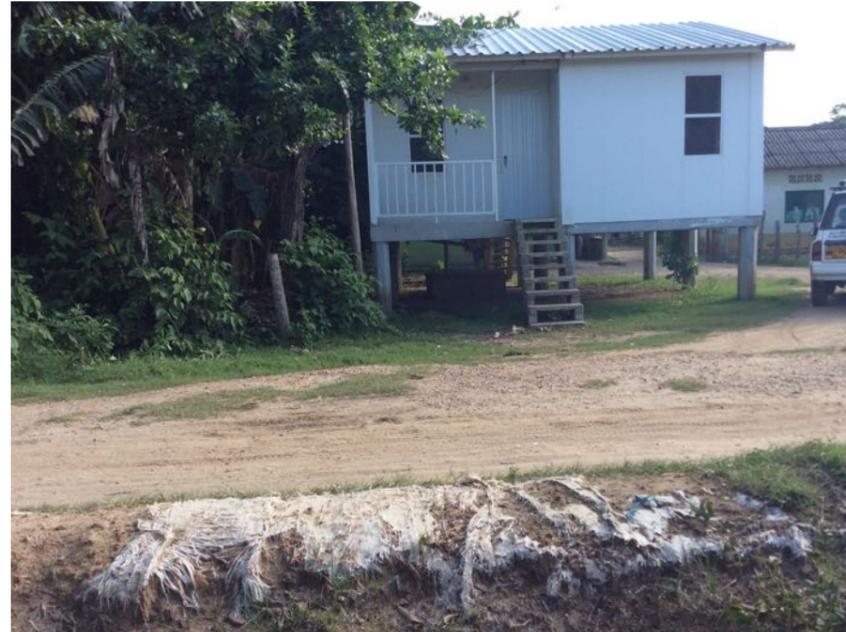
Restos de la tupia de sacos de constención, vía sin terraplen diferenciado

el contrario en Los Trapiches, el jarillón se pierde y a pasa a ser un terraplén vial, angosto, sin mantenimiento pues mantiene aún restos de las "tupias" de sacos de tierra sobre el costado hacia el caño, reduciéndose su angostura a la de un camino para peatones, bicicletas y motos. Se recomienda se realice adecuación (realce, ampliación y compactación), con mantenimientos periódicos.

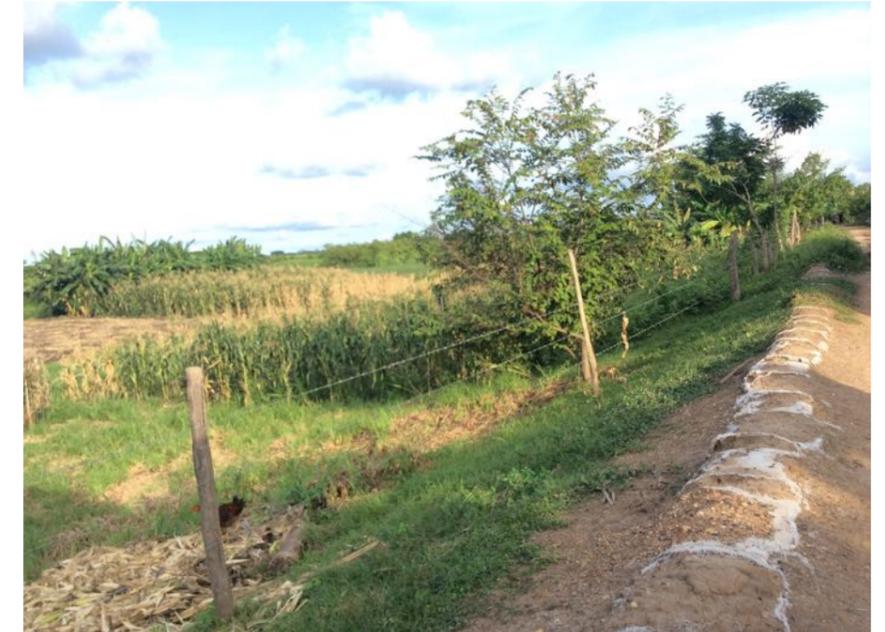
Los Trapiches, tupia de sacos de constención, bajos en orillar con cultivos

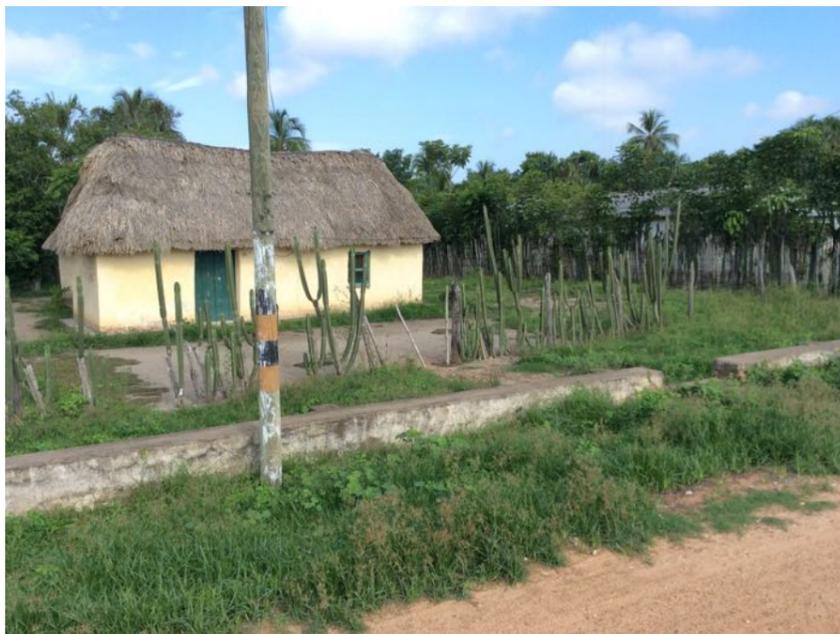
Terraplen un poco más alto que patio, casa de pretil bajo, entrada en muro

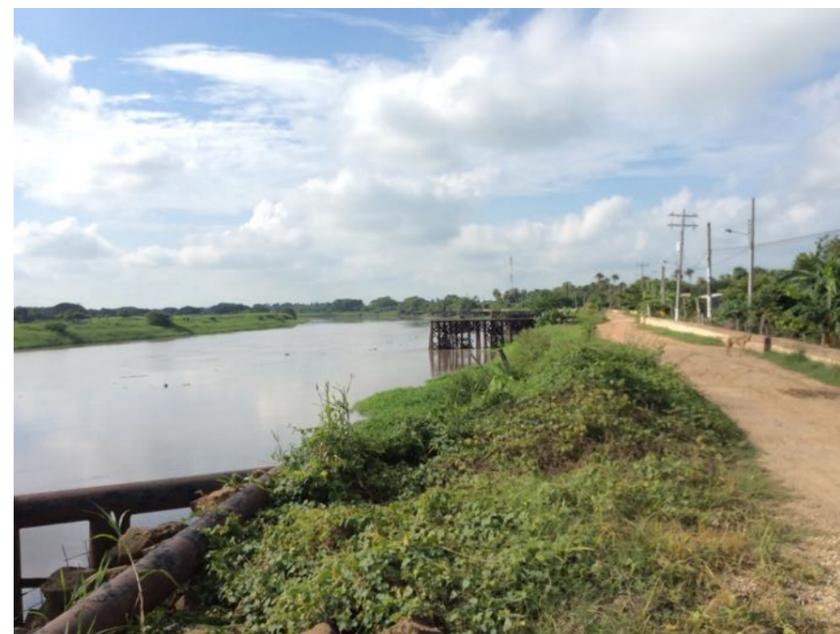
Zona de erosión y siete espolones, orilla cerca a calle

mo NO. Revisión técnica de los espolones de tubos metálicos y llantas para determinar su efectividad; considerar el enrocado de la pendiente del terreno en las orillas entre espolones.

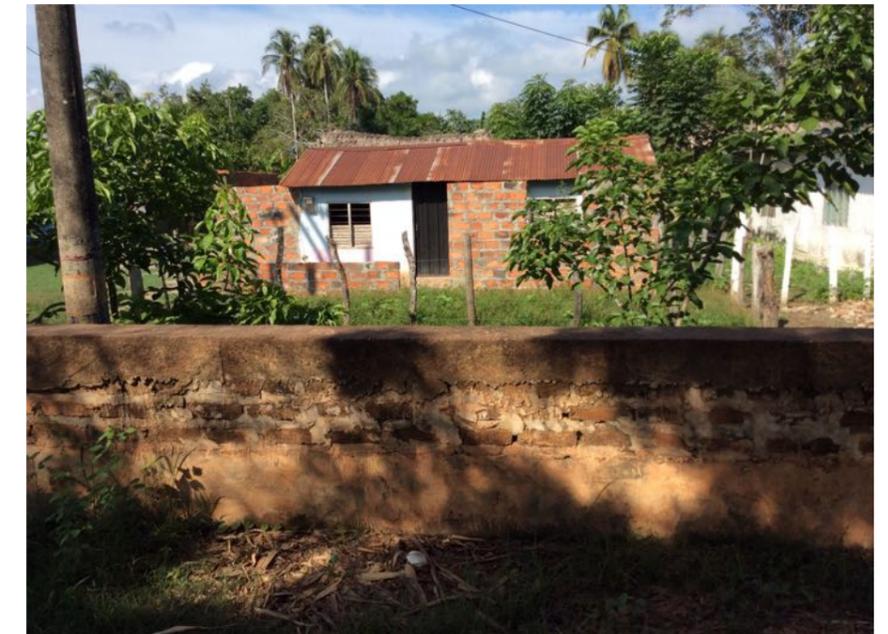
Muro de mayor altura por secciones progresivas, casa con muro de defensa

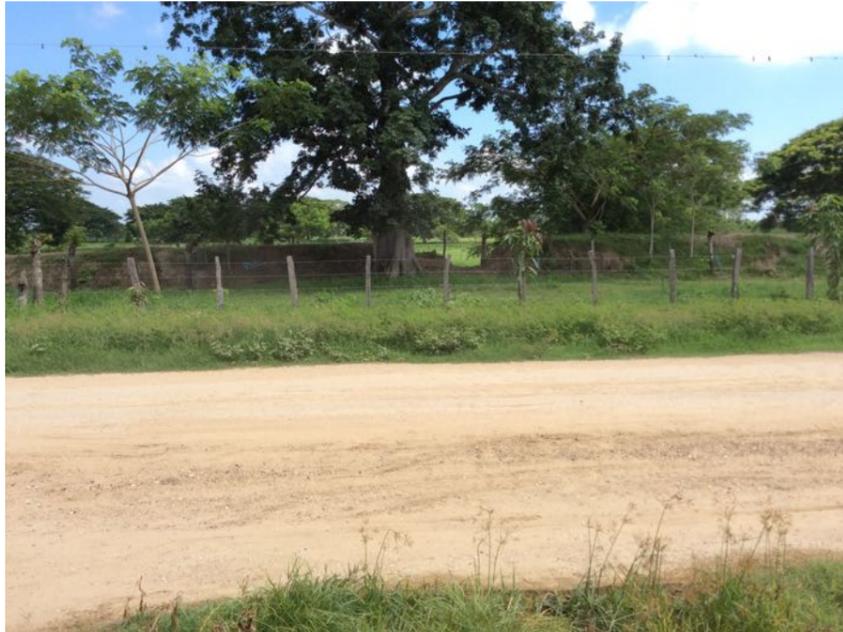
Calle sin pavimento, de terraplén bajo, atrás jarillón con boquete

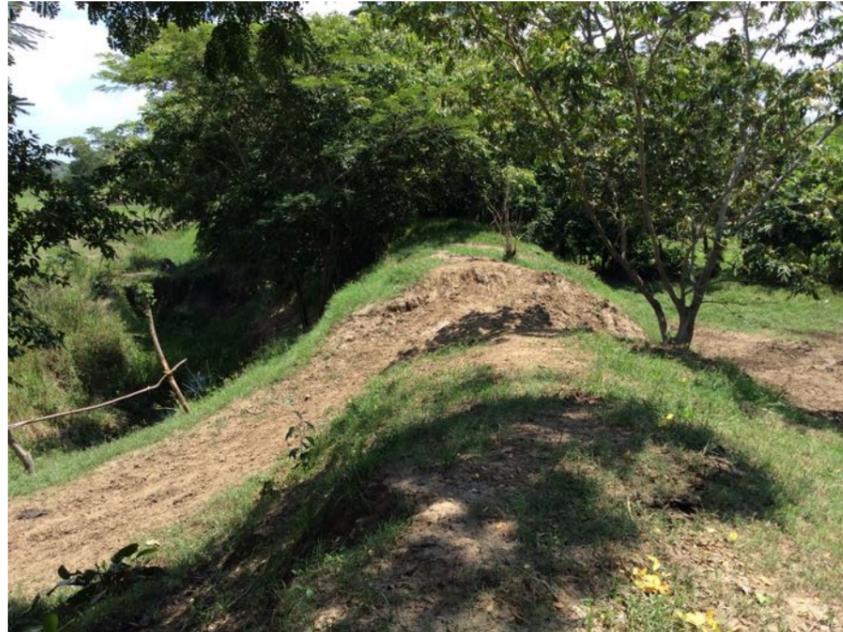
Jarillón con erosión por cruce de ganado

**Recomendaciones de manejo:** Por los antecedentes de chorros y caminos de ganado, dichos puntos y en general todo el jarillón debe ser objeto de revisión, reconfiguración y compactación, especialmente en el extre-

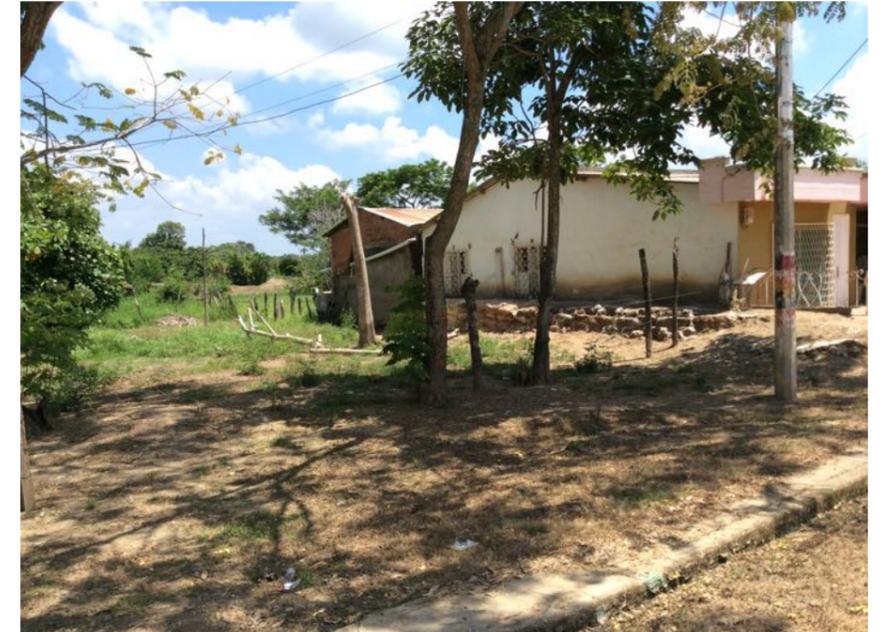
Calle sin pavimento, sin bordillo, tupia de sacos en costado de la casa, jarillon con boquete

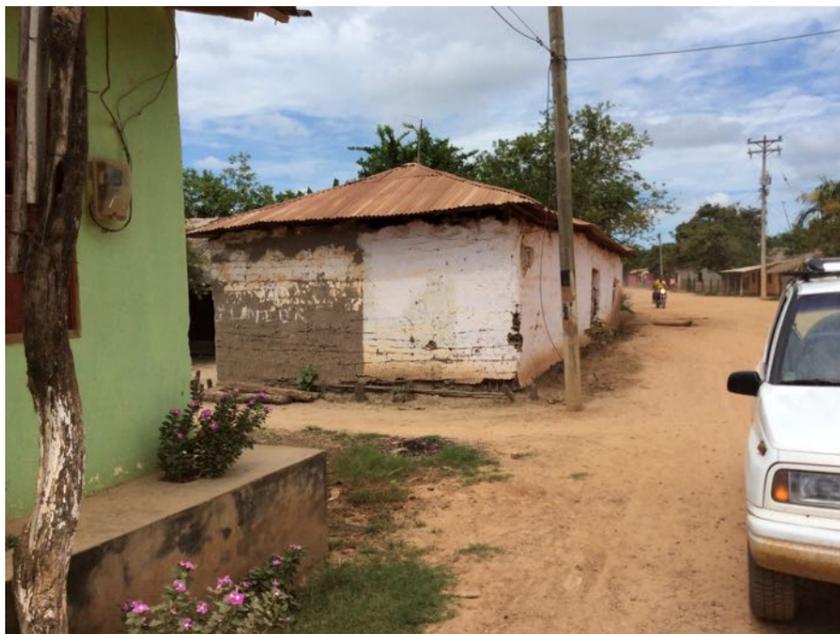
Calle principal, diferencia de terrazas casas nueva y antigua

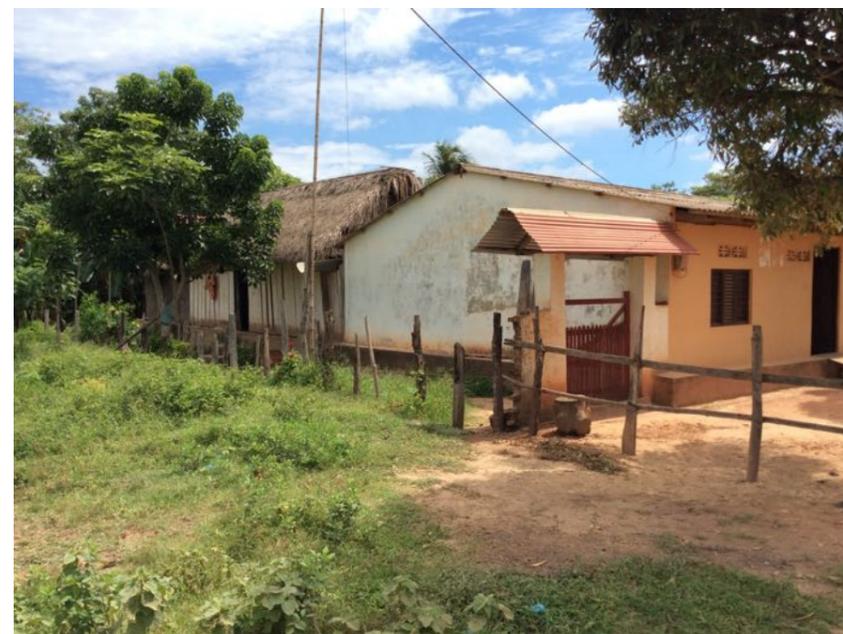
Terrazas, más alta atrás y huellas en tablas y muro de pórtico

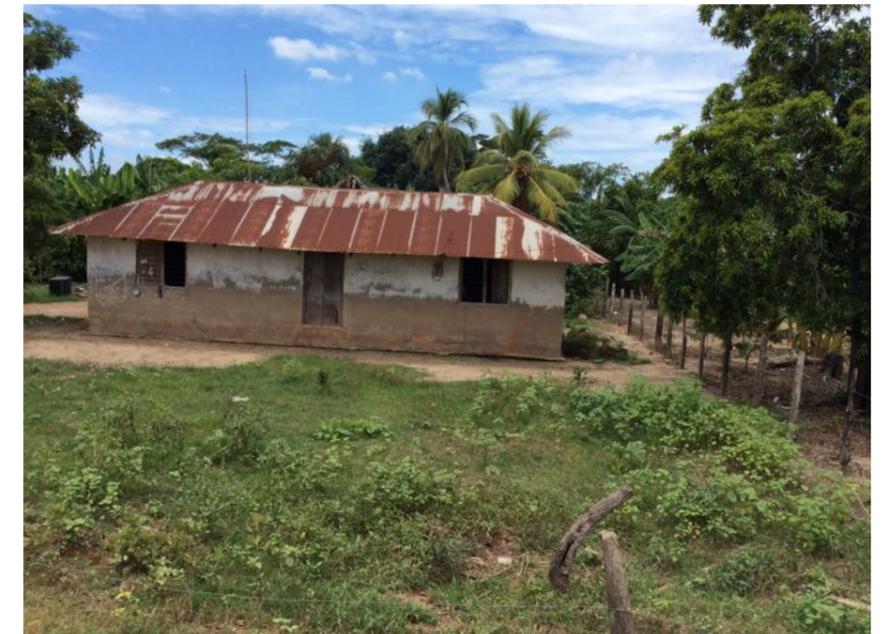
Huella de inundación en paredes, muro en puerta y socavación del pretil

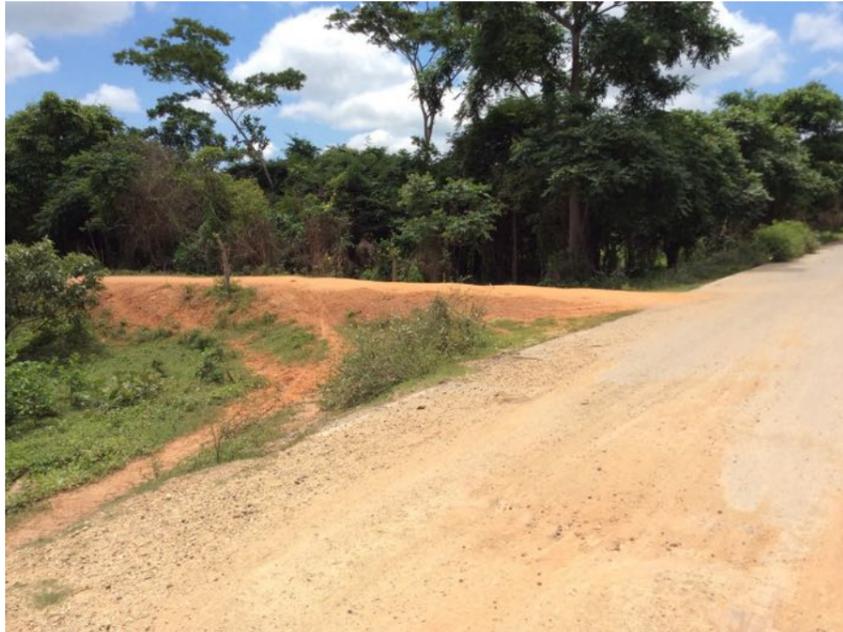
Salida de jarillón SE para motos y peatones a carretera

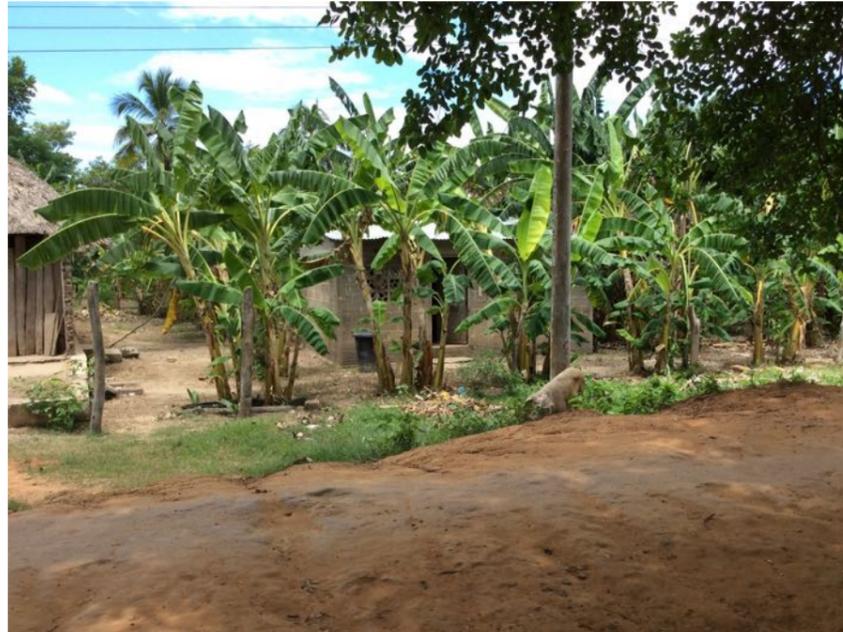
Terraza y relleno de casa del interior del jarillón

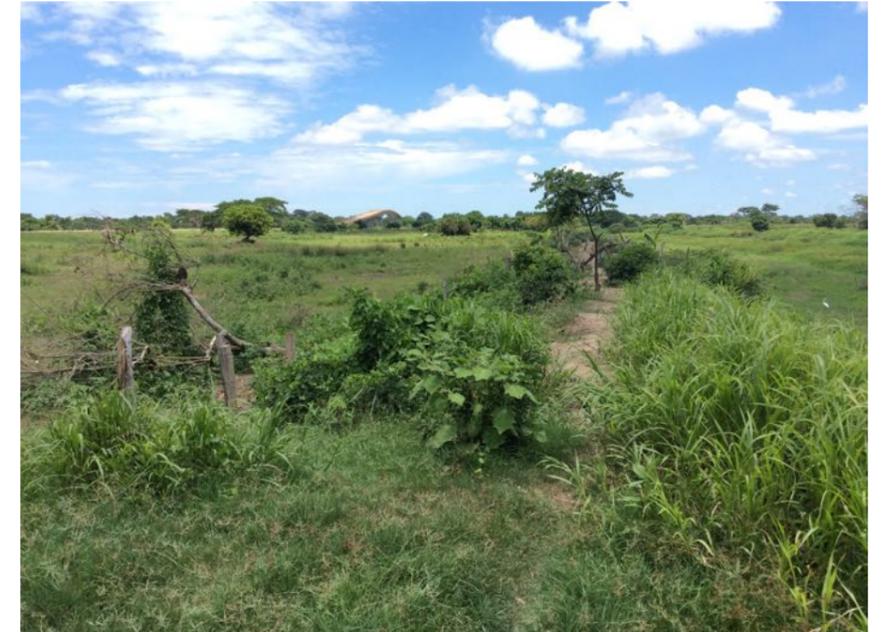
Antiguo jarillón E (aguas arriba) de Botón de Leyva, paralelo a acceso a puente
