## Evaluación de amenaza de inundación en la región central de Bolívar I Depresión Momposina (Talaigua Nuevo, Mompox, San Fernando y Margarita)

<b>título</b>	Evaluación de amenaza de inundación, región central de Bolívar, I Depresión Momposina
<b>fecha informe</b>	2.12.14
<b>fecha modificación</b>	18.2.15
<b>cliente</b>	FONDO ADAPTACIÓN   COMFENALCO - CARTAGENA
<b>contrato</b>	007-2014 COMFENALCO-Cartagena – Neotrópicos
<b>autor</b>	Neotrópicos
<b>n° total páginas</b>	64
<b>n° anexos</b>	5
<b>responsable</b>	Luis Carlos García Lozano <a href="mailto:lkgarcia@neotropicos.org">lkgarcia@neotropicos.org</a>

# Evaluación de amenaza de inundación en la región central de Bolívar

## I Depresión Momposina

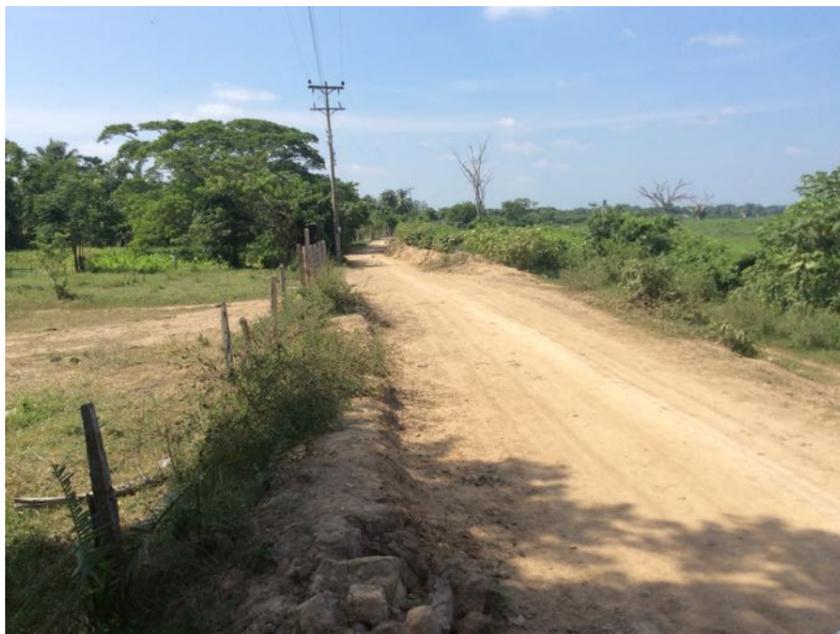
Tramos de jarillón improvisados

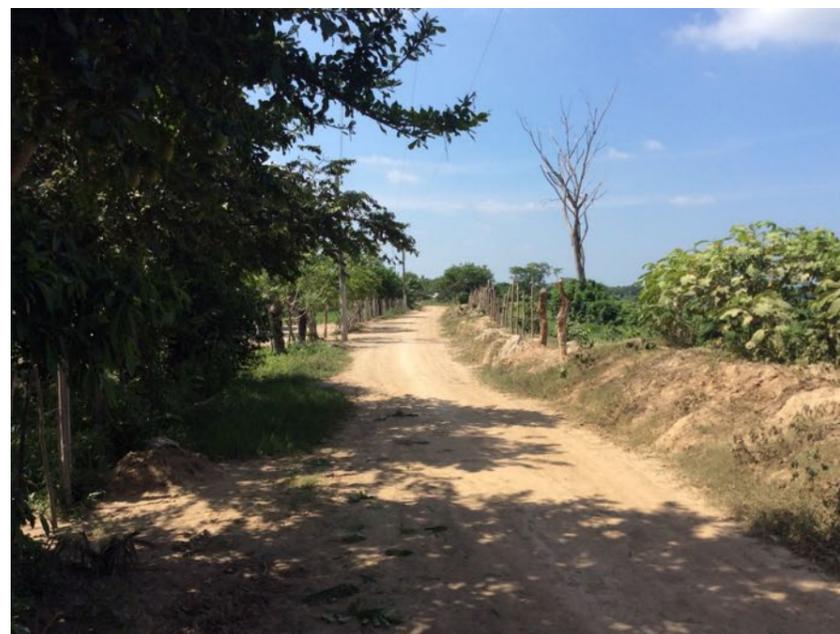
Terraplen bajo y jarillón con material de terraplen

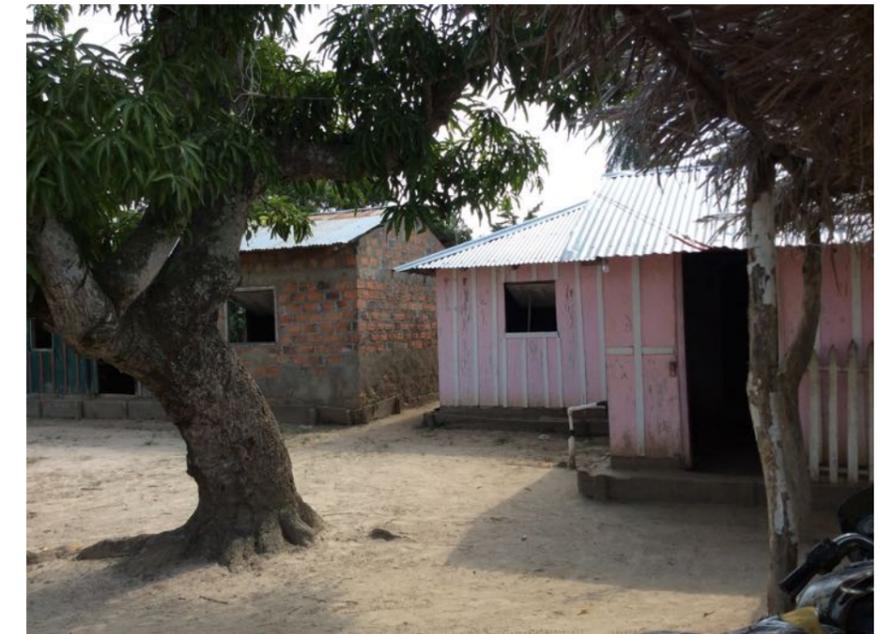
Pretils de casas menores a 30 cm, tubería agua de pozo

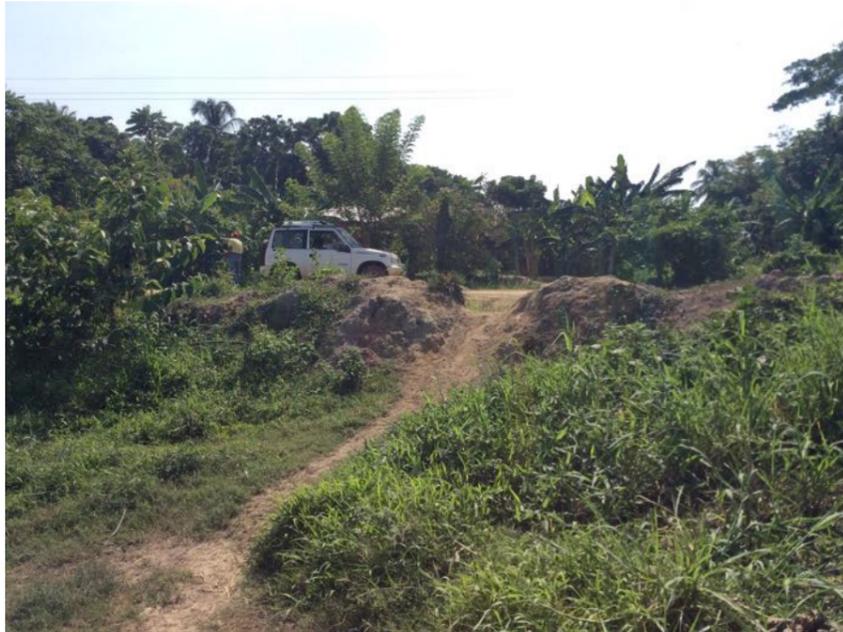
Boquete en jarillón desde caño Belén

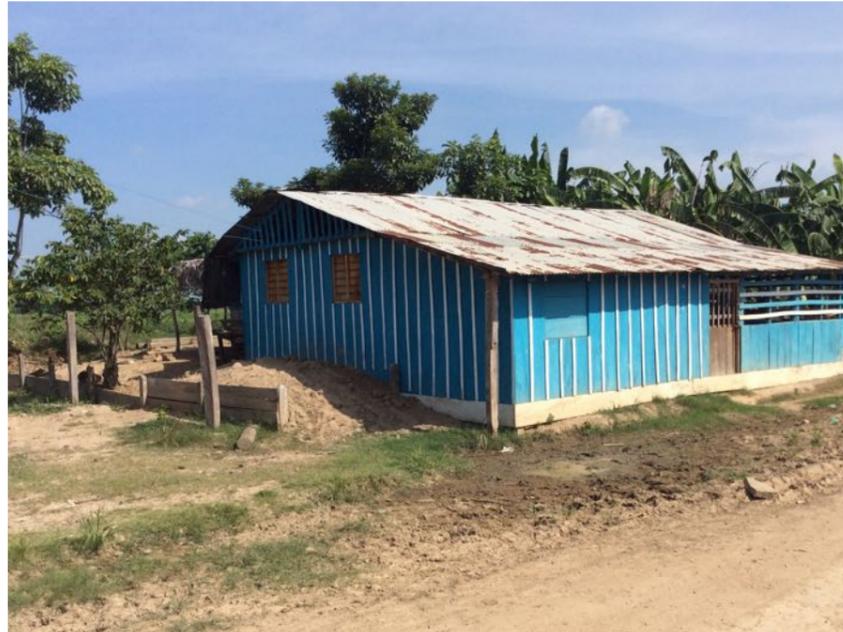
Casa en ronda del caño y relleno de patio

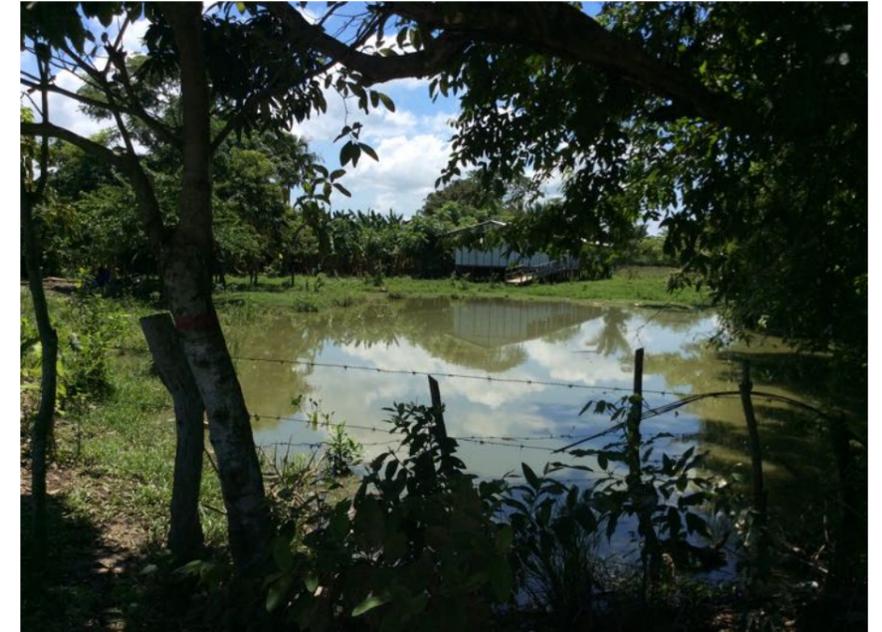
Nuevo colegio palafítico en bajo inundado con aguas lluvias

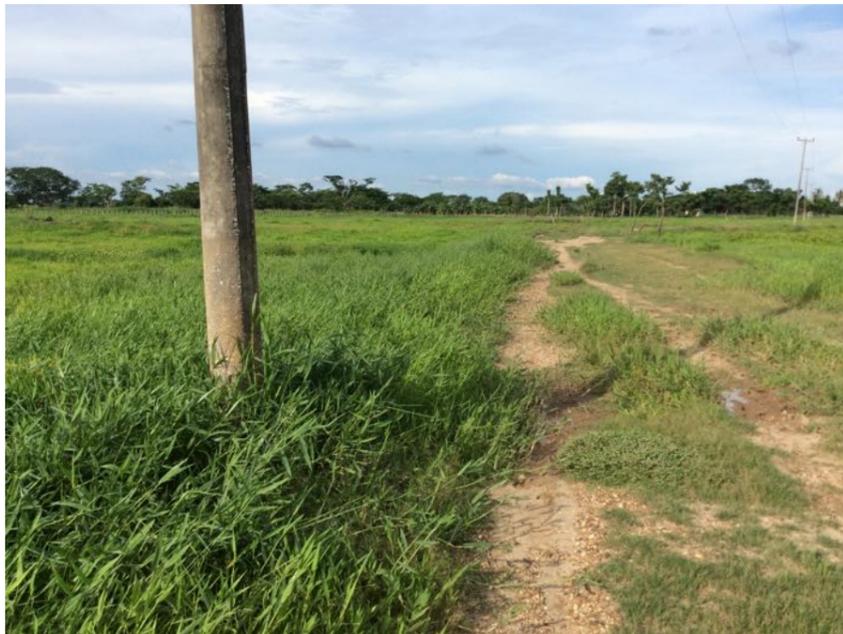
Huella en poste, terraplén irregular, solo paso para motos, caballos y peatones desde Contadero

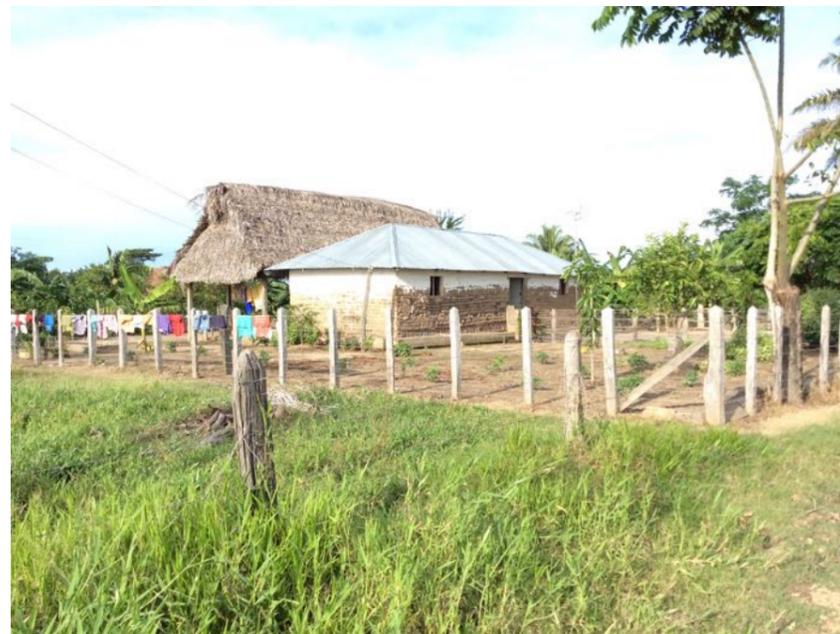
Casa en terreno alto respecto al terraplén, terraza 30 cm, socavada

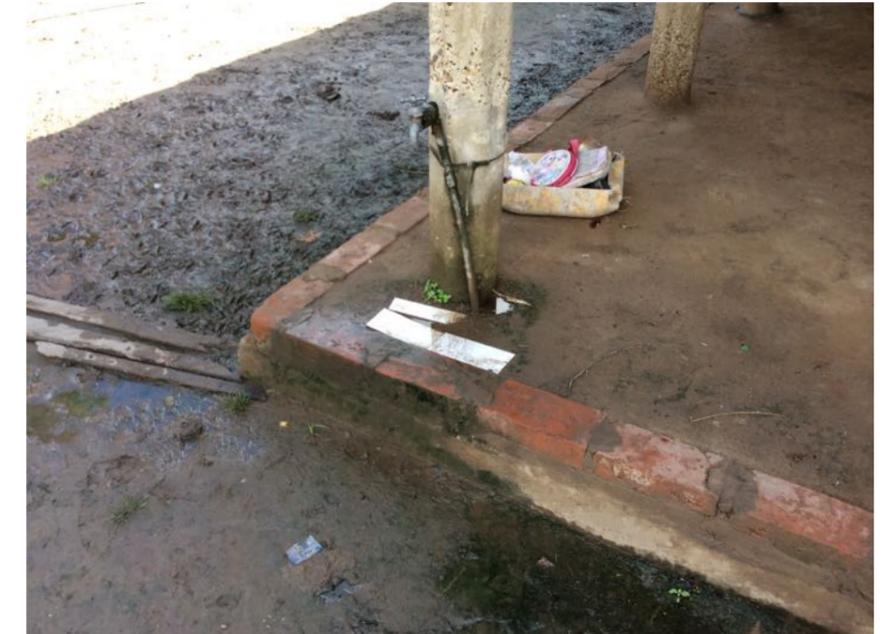
Tubería de acueducto en patio de casa en Dios me vea.

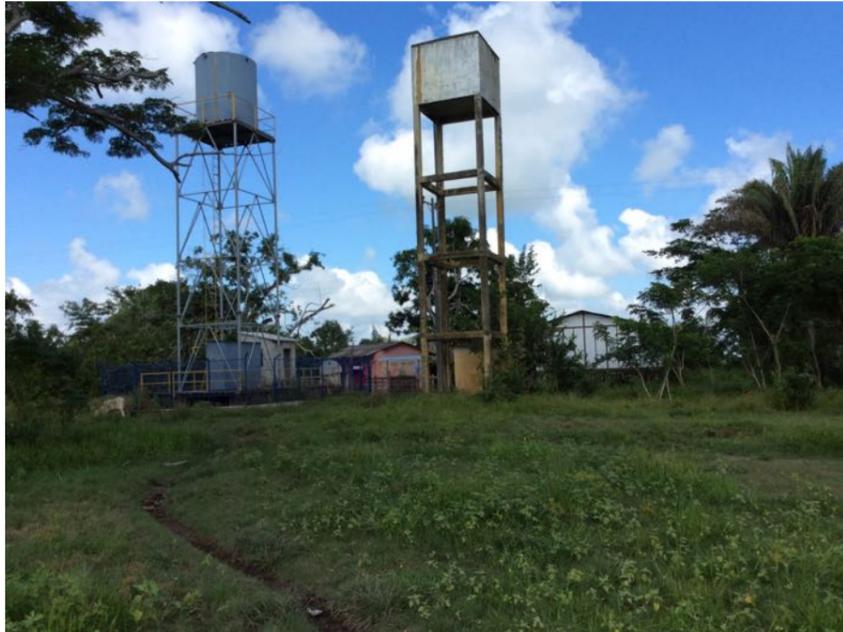
Acueductos nuevo y viejo, escuela palafítica y kiosko digital

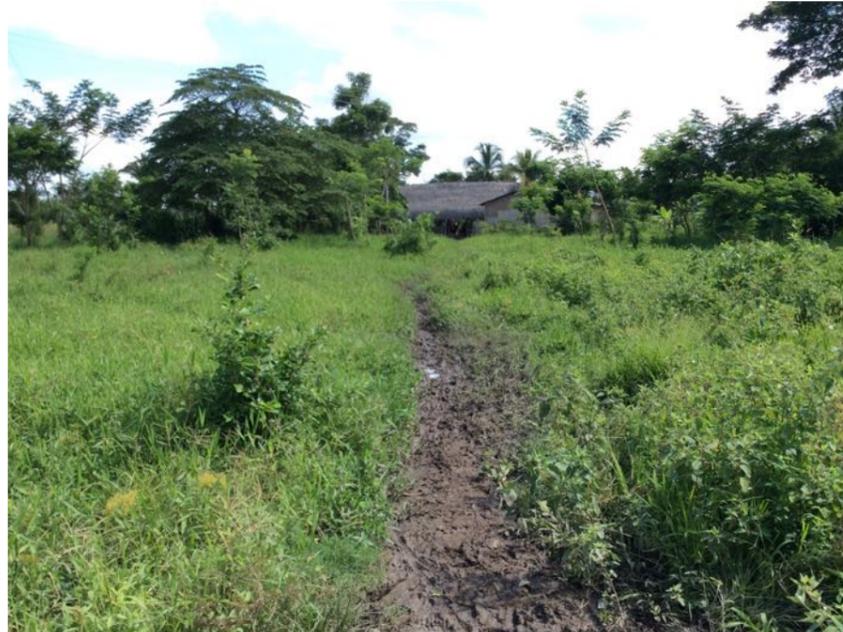
Casas dispersas, caminos por porteros anegados con aguas lluvias

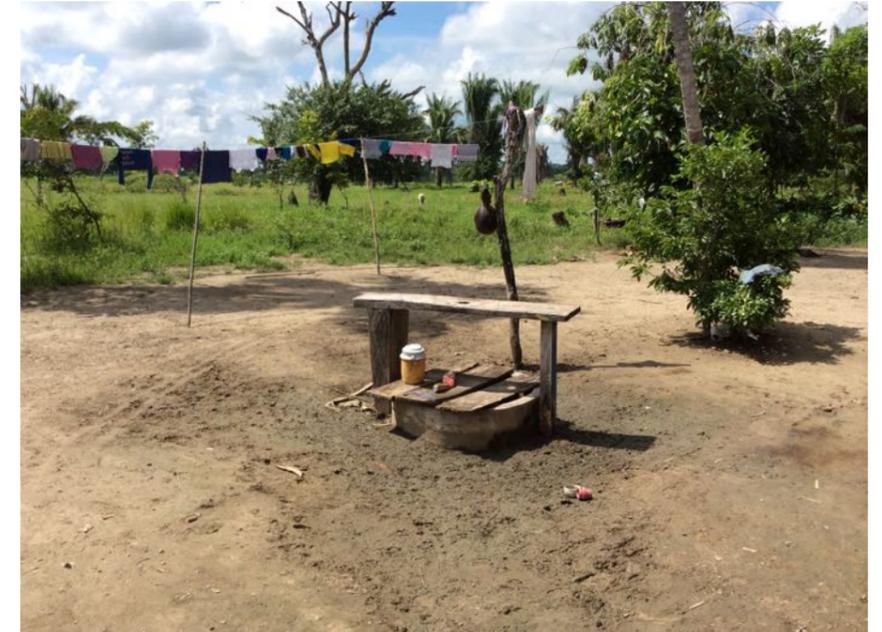
Algibe en patio

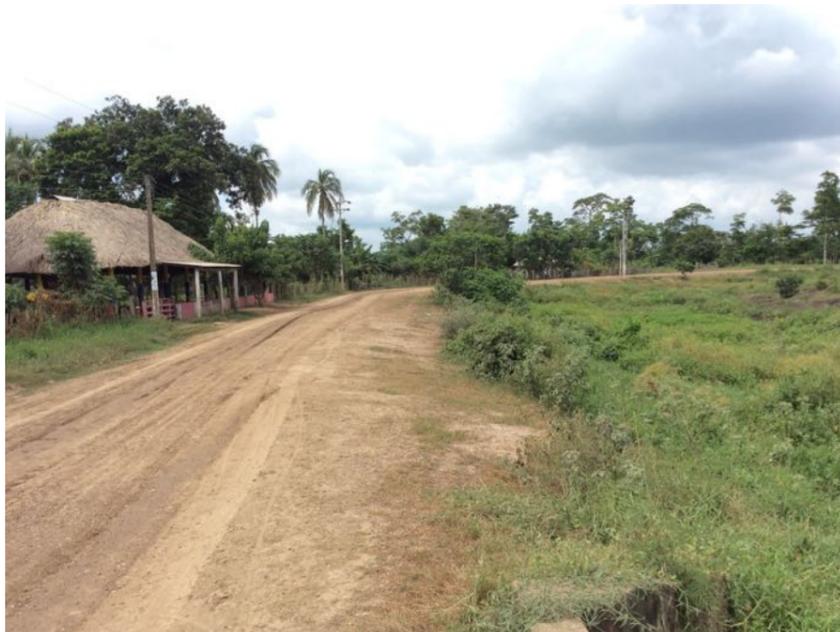
Caño Guataca al sur de Santa Rosa, ronda mínima, red eléctrica

**Recomendaciones de manejo:** En Santa Rosa se requiere de la conformación de un verdadero y completo jarillón a la orilla del caño Guataca, con manejo de aguas lluvias de patios de casas existentes dentro de la ronda del caño. En este proceso se debe limpiar de vegetación arraigada el cauce del caño para favorecer flujo central, evitar desbordes y mantener la capacidad de dilución de aguas residuales. Habitantes comentan que casas palafíticas fueron entregadas a personas con casa de material, tema que fue tratado en oficinas de Comfenalco en Mompos, este tema es comentado en otras poblaciones por lo cual se sugiere que dado que han pasado años después del censo de posibles beneficiarios, se soliciten listados de beneficiarios de otros programas y se cruce la información con los beneficiarios de Comfenalco para evitar beneficiar a personas que ya tienen viviendas. En el caso de Pampanillo no se ve jarillón o defensa contra la Cañada, por lo cual se requiere un manejo de aguas lluvias y cauce del Porvenir.

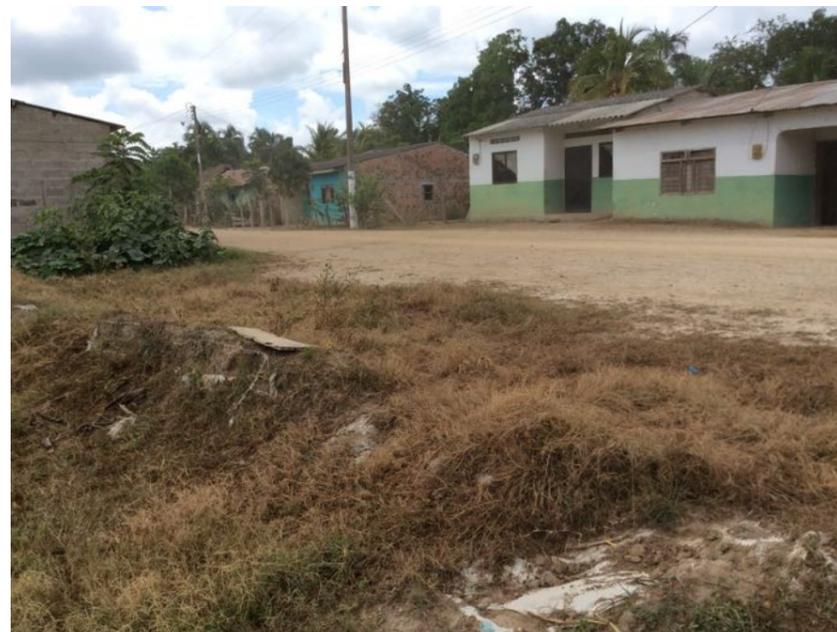
Tupia de sacos en borde vía-caño Guataca

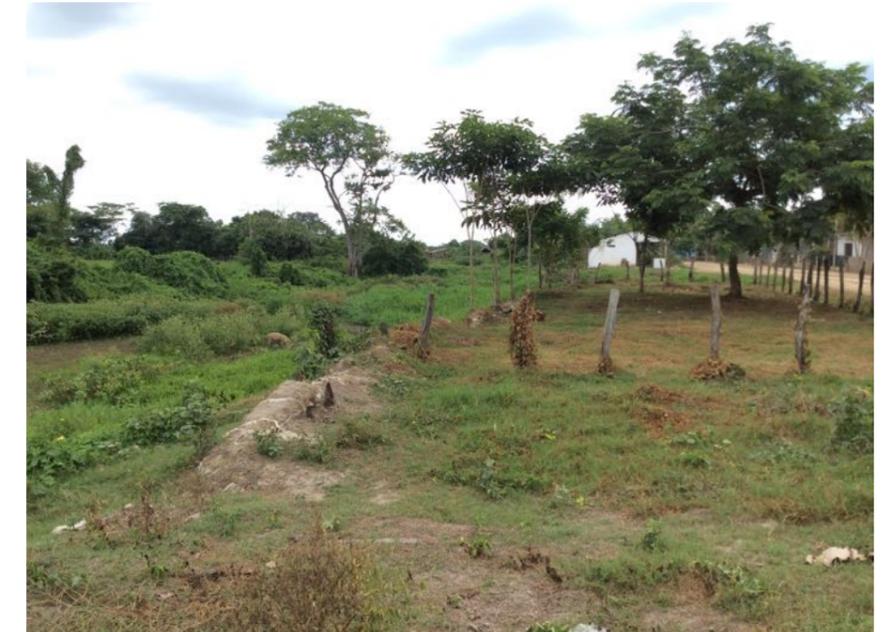
Jarillón de sacos en tramo de chorro, orilla caño Guataca

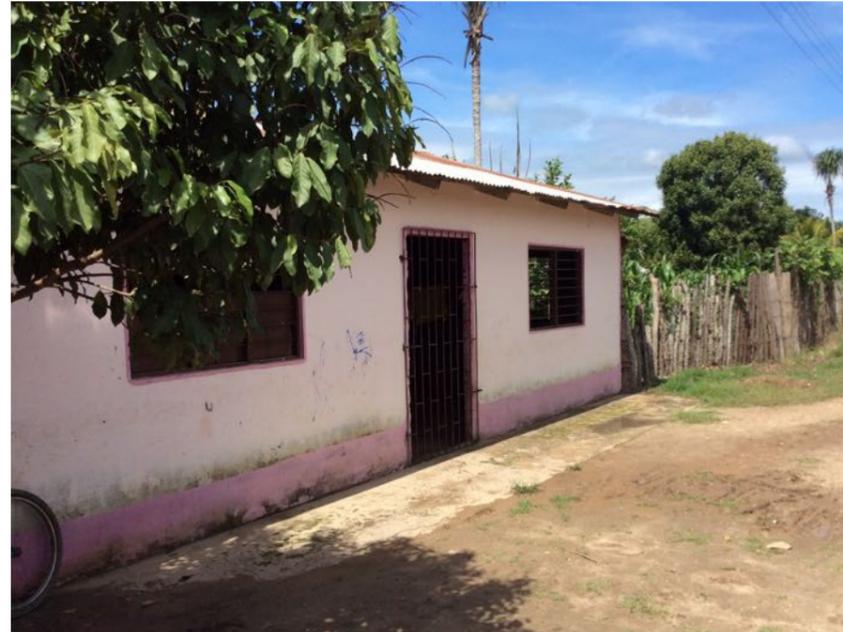
Casa a ras de vía en Pampanillo

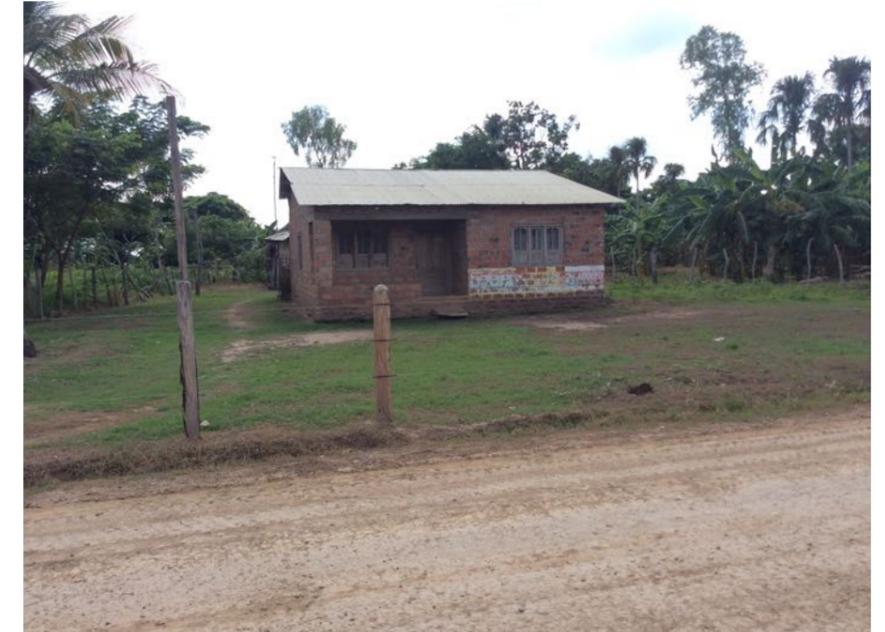
Vía sin terraplén, escalón de acceso a casa en el aire por socavación

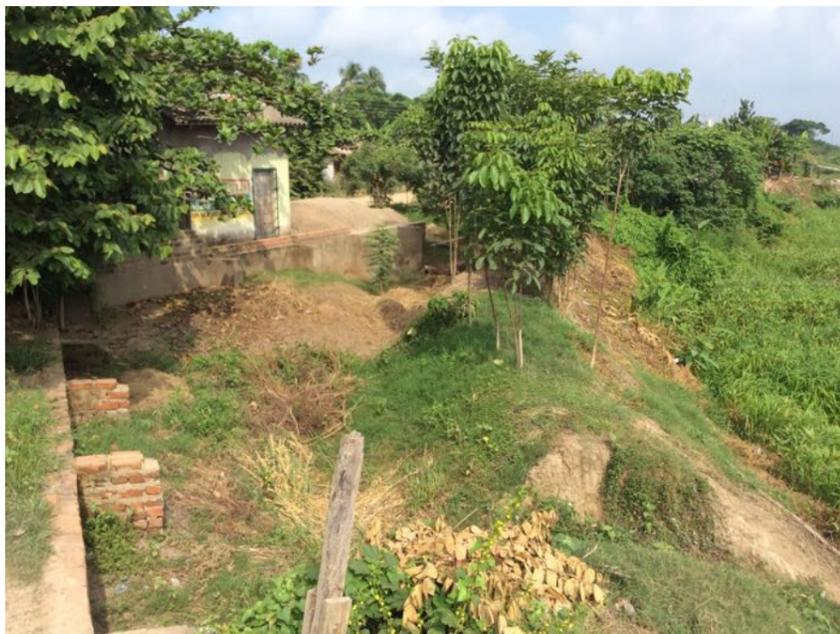
Caño Guataca, jarillón con boquete, muro antiguo en ladrillo y relleno reciente de casa

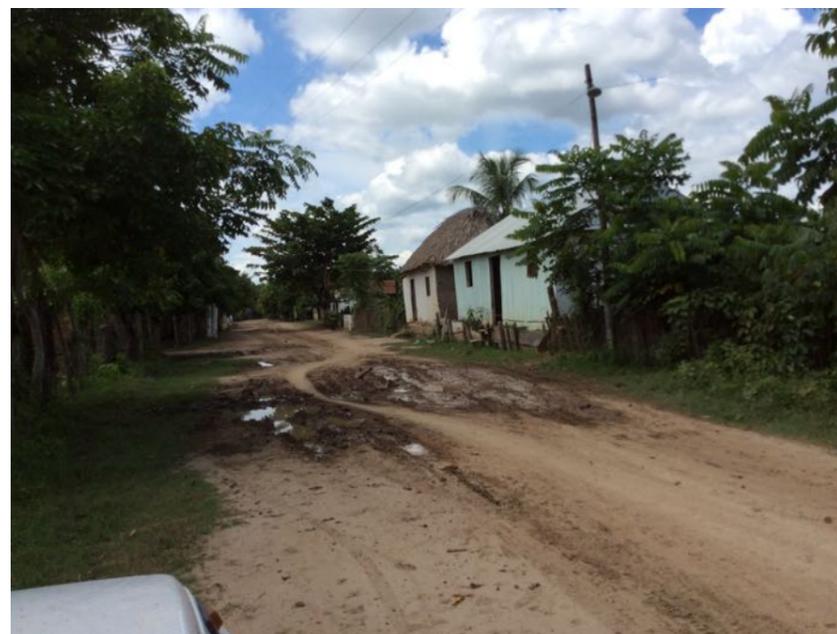
El Porvenir, vía al sur y calle sin terraplén, red de energía y alumbrado, terrazas

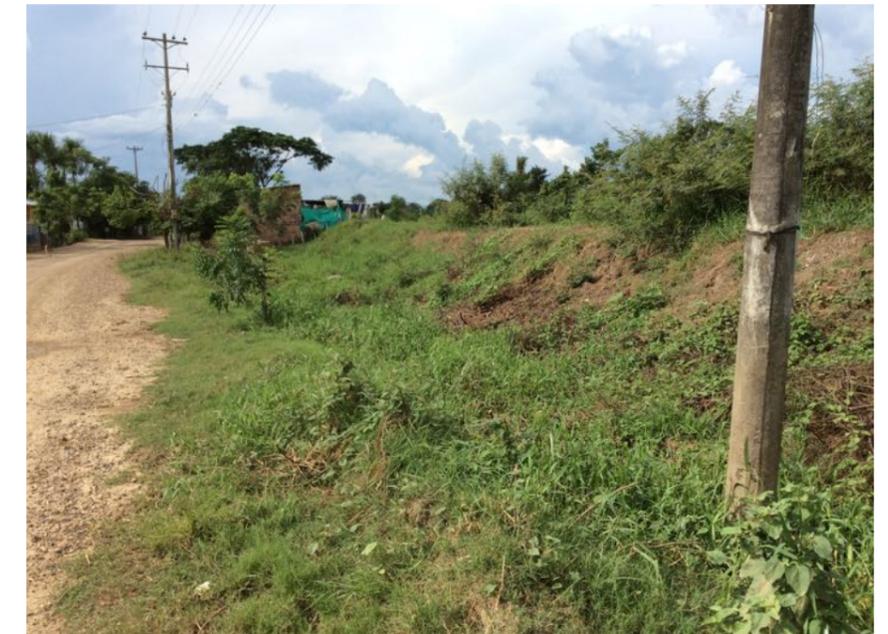
Lado del caño, casa con patio sobre jarillón

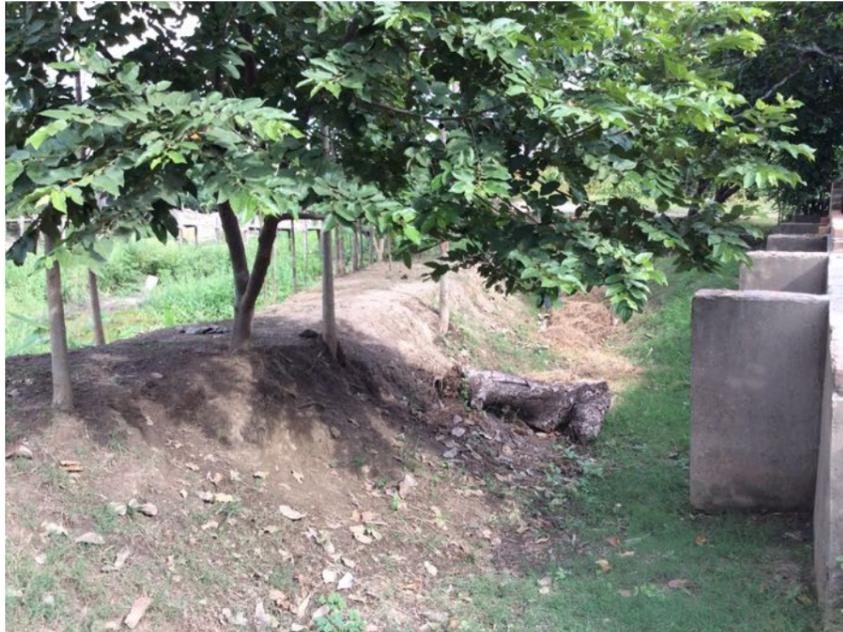
Jarillón cerca a antiguo puente de paso a Causado, muro trasero de tienda

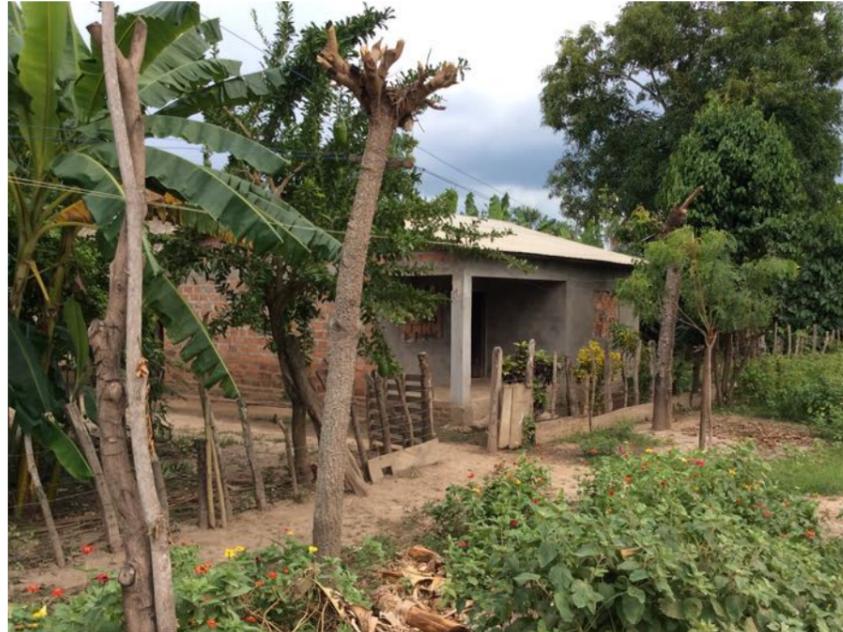
Terraza y huella en tronco de árbol frente a la puerta

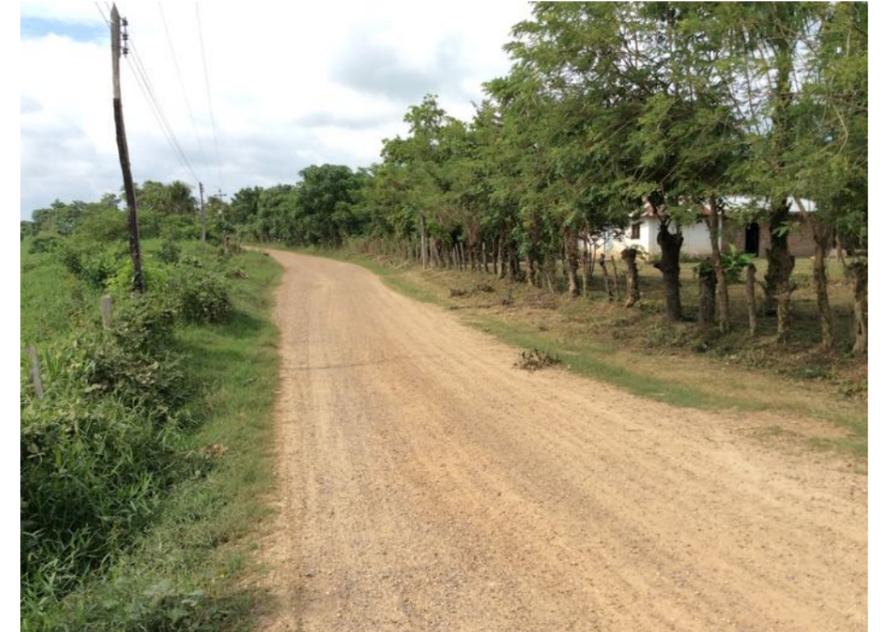
Vía a la salida hacia Santa Rosa, postes de madera, vía sin terraplén

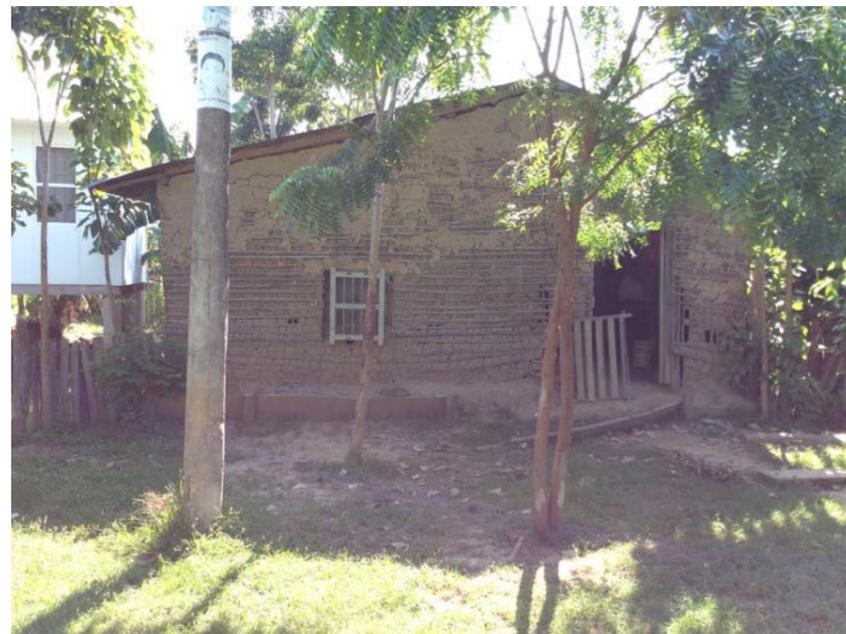
Terraza relleno 30 cm, huella de nivel en poste, casa palafítica

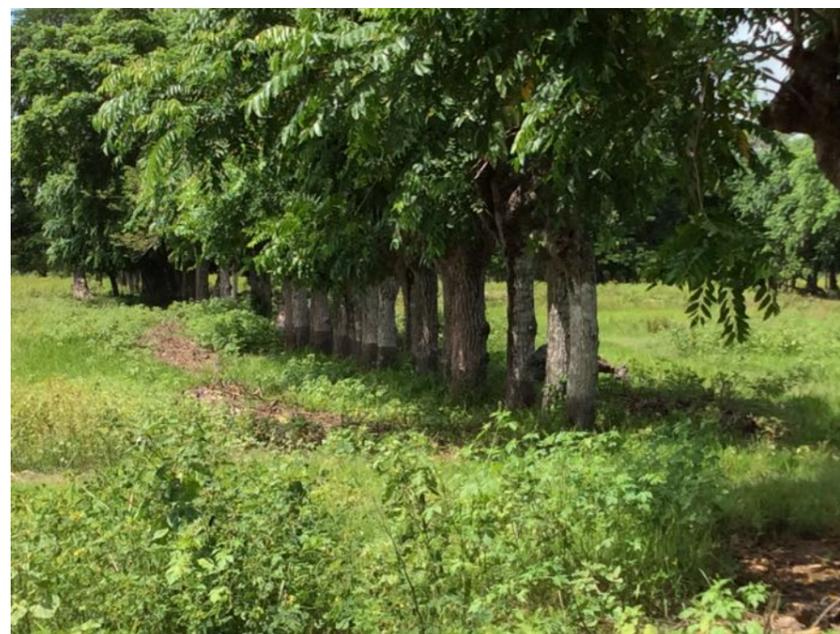
Huellas de nivel bajas en árboles, parcela hacia el playón

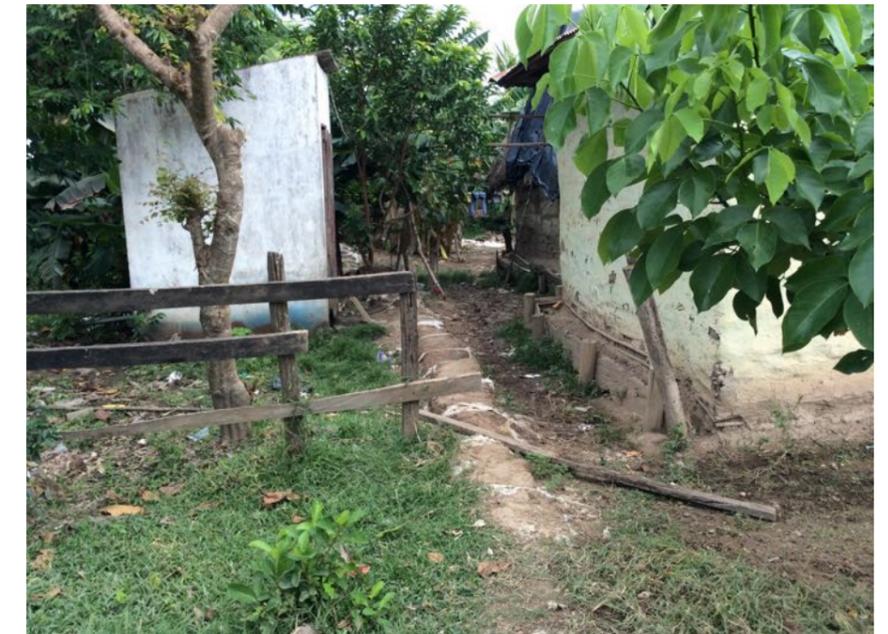
Tupia de sacos para contener aguas en patio.

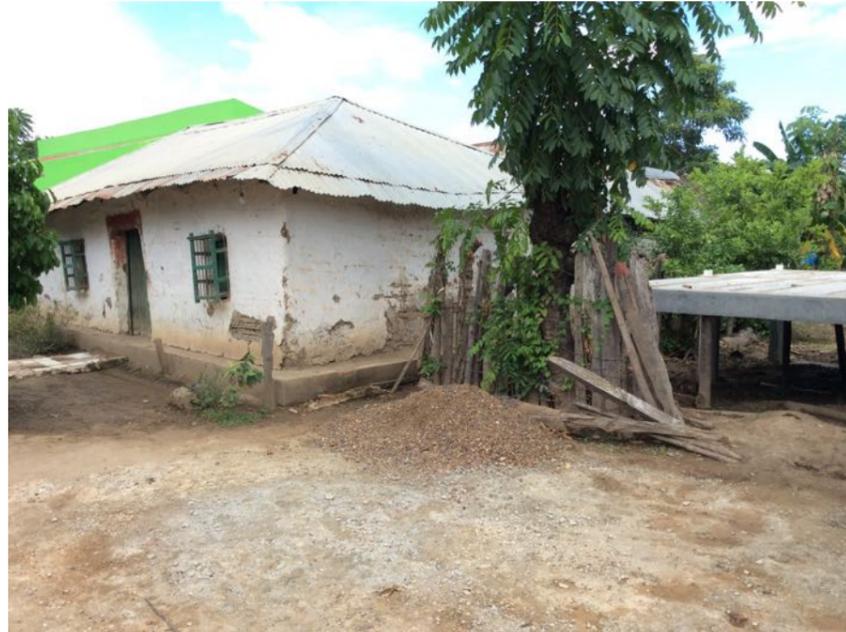
casa averiada, terraza alta y construcción de casa palafítica

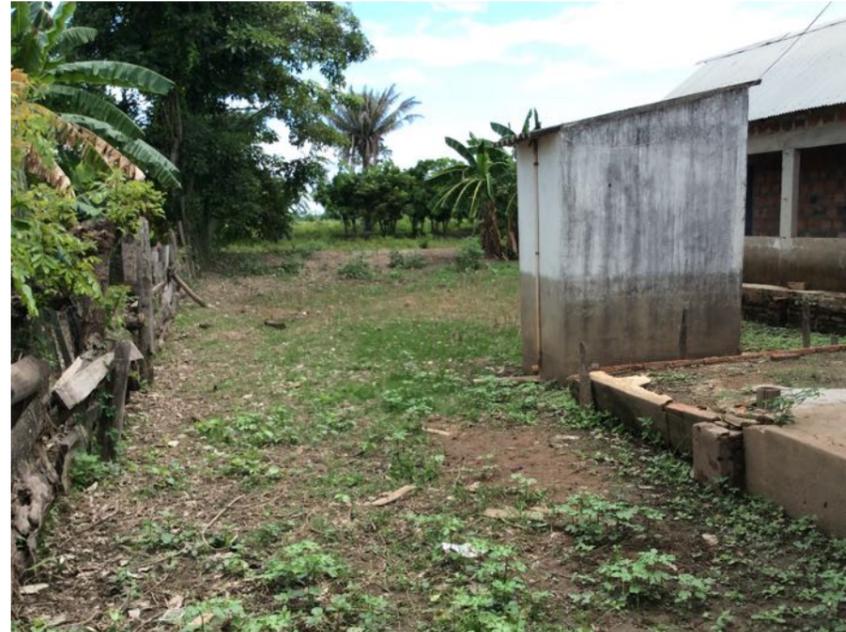
Terrazas superadas por huellas de creciente, ronda de caño Guataca

**Huellas de nivel de inundación:** Huella en hobo de potrero en la vía Guasimal - Cuatrobocas, 53 cm; huella en casa de bareque 1,25 m; casas de bareque con patio al caño y huella de inundación en muro de un baño, 70 cm. En otro punto, huella en muro de baño 1,10 a 1,20 m, cerca huella en casa 80 cm. Según poblador, "Guasimal tiene partes altas que solo se inundaron con la creciente grande" (Ver datos de topografía). Huella en casa de 80 cm, sobrepaso muro de calados. Las huellas de niveles de inundación superan los tramos de jarillón existentes.

**Recomendaciones de manejo:** Adecuación del jarillón a lo largo de la margen occidental del caño Guataca, con cruces-accesos hacia el otro lado del caño (por ejemplo frente a la iglesia en puente de tablas), en forma de escaleras con capa de concreto a los lados de la corona para evitar erosión progresiva. Relleno progresivo de patios para dar pendiente y facilitar drenaje de aguas lluvias. Si bien la inundación de 2010 fue causada por un accidente o falla del terraplén, denotó la poca altura y estructura sin mantenimiento del jarillón.

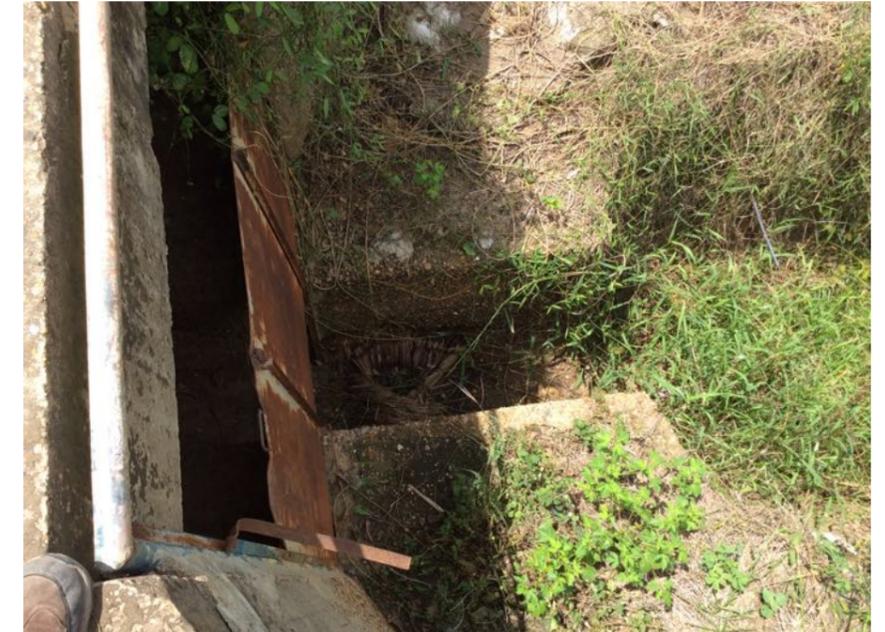
Compuerta en alcantarilla (box culvert), lado del caño Guataca

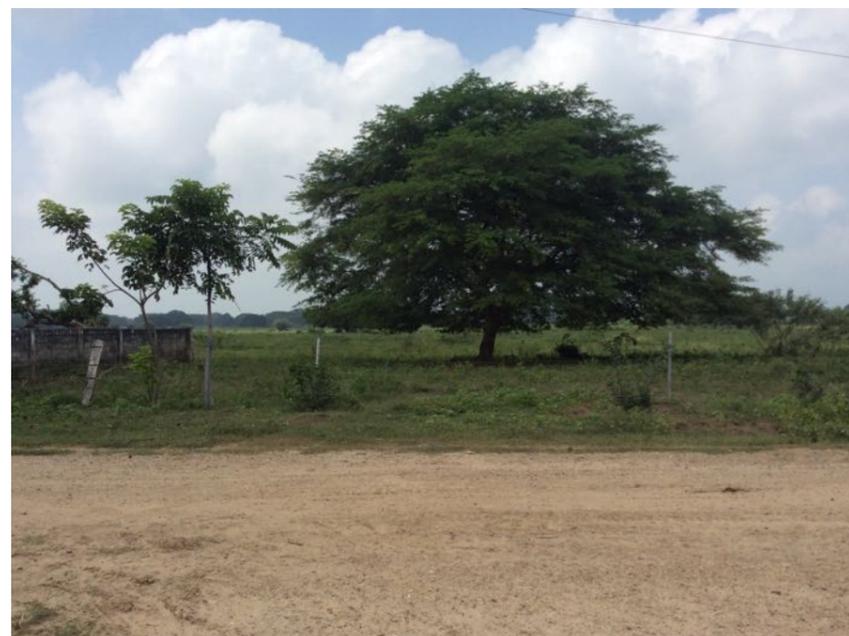
Vía sin terraplén alto, playón a nivel y muro escuela

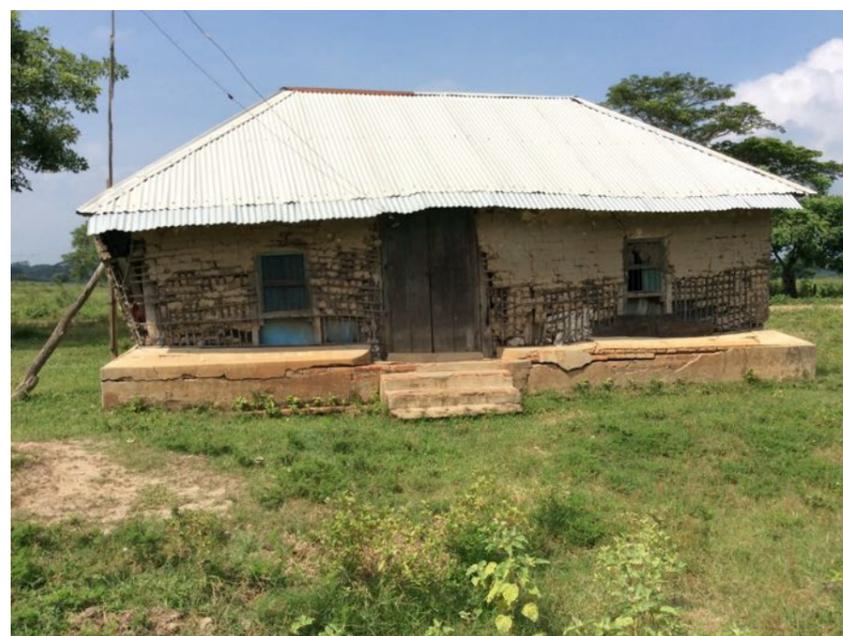
Terraza alta fue superada por creciente 2010-2011

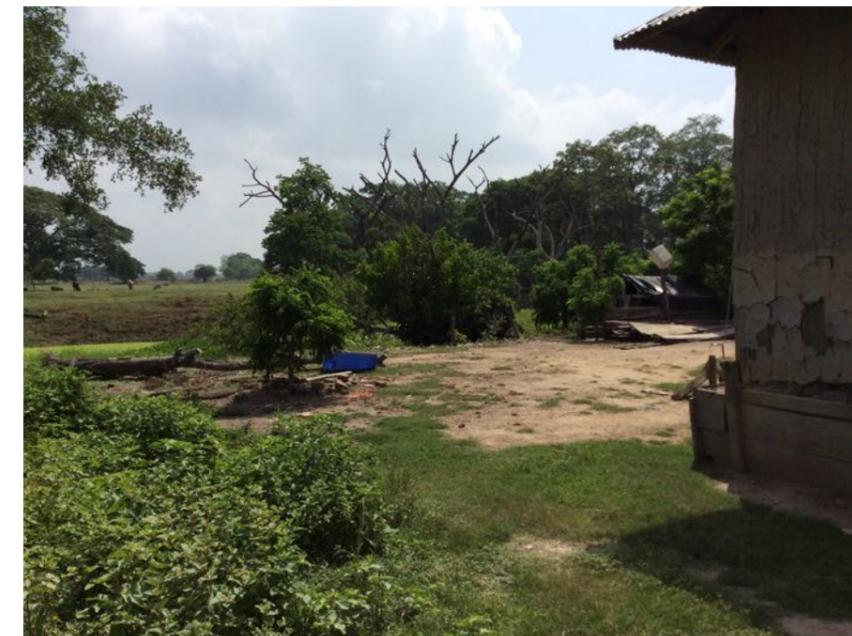
Patio de casa sin jarillón en orilla del caño Guataca

**Recomendaciones de manejo:** Readecuar los terraplenes de las dos vías que pasan por el caserío, adecuar un jarillón completo sobre la margen occidental de caño Guataca, cerca de 800 m con inicio y fin sobre el terraplén de la vía de acceso al norte y sur (a 150 m frente a la bocana del caño Grande sobre el caño Guataca; con relleno en el sitio intermedio frente al tanque elevado del acueducto.

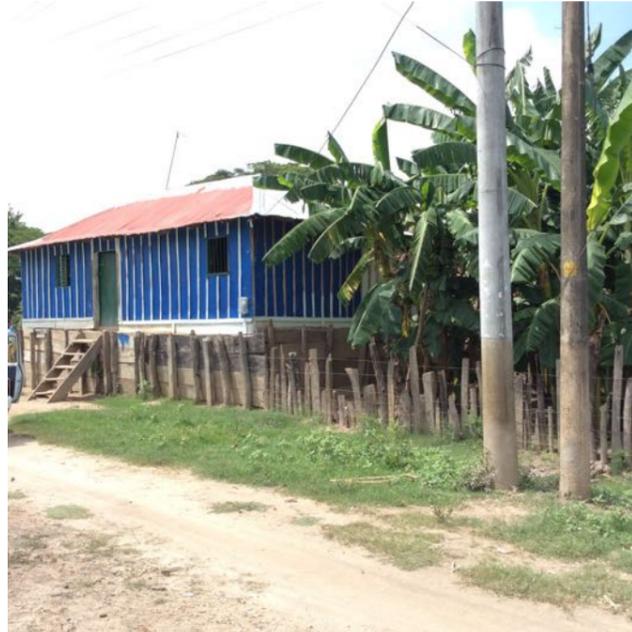
Terraza a nivel similar a huellas en los postes, en ronda de caño

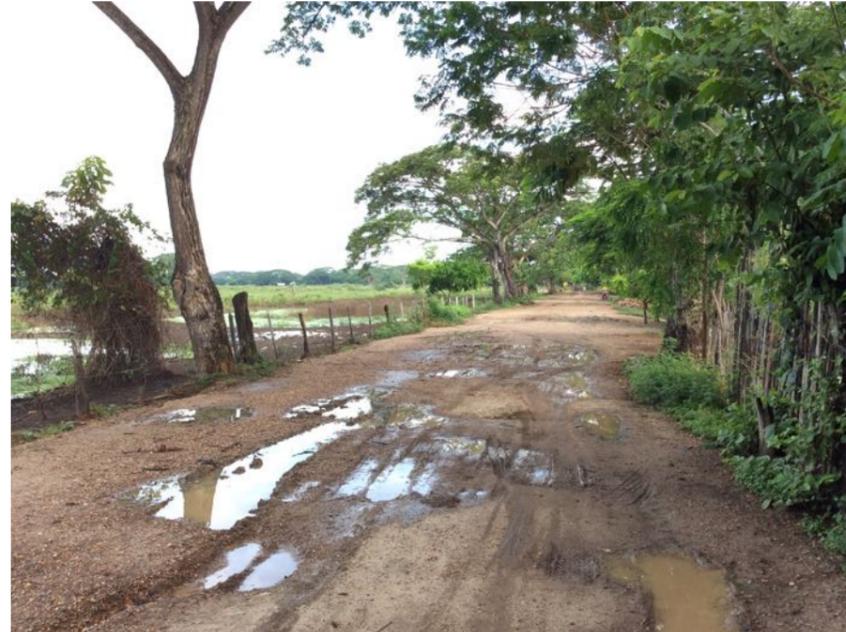
Vía posterior a caño y casas, playón con jagüeyes

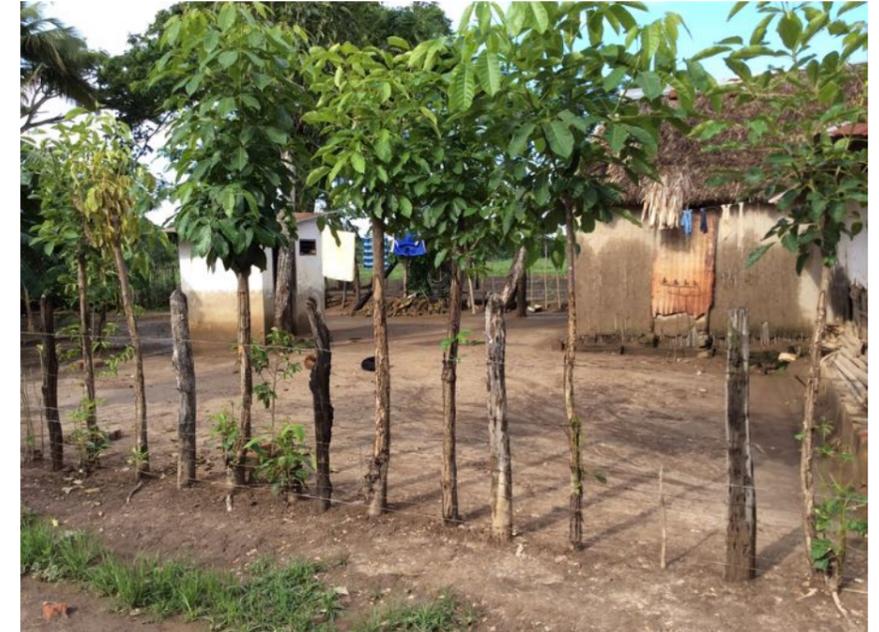
Patio seco y huella de creciente en muro de baño

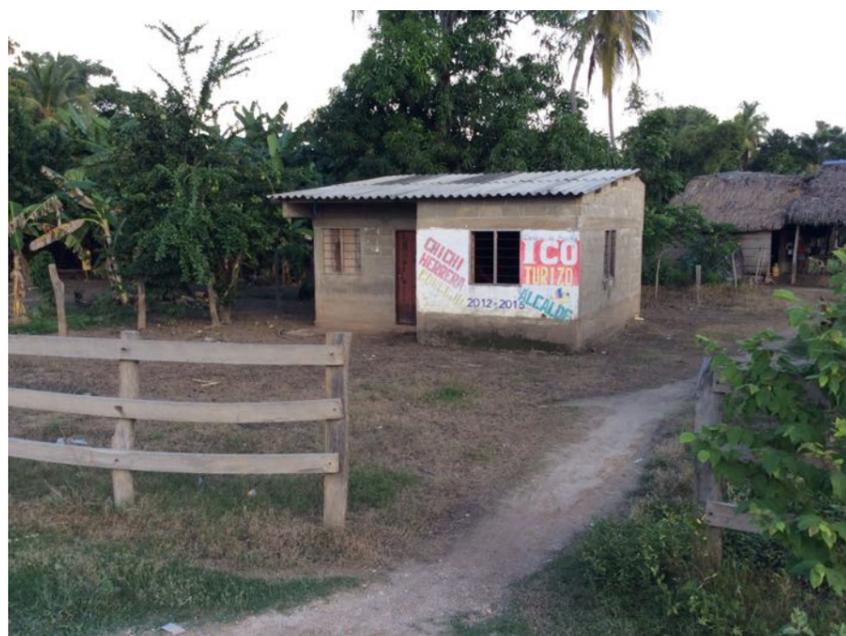
Terraza 25 cm y huella muros y puerta 50 cm por encima

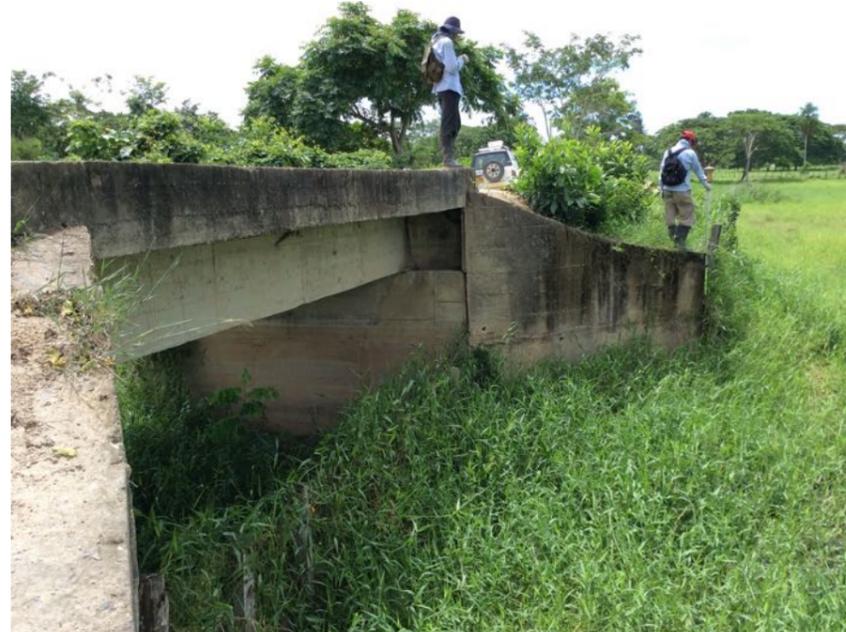
Puente para paso de paleocauce del caño Guataca, cerca para ganado.

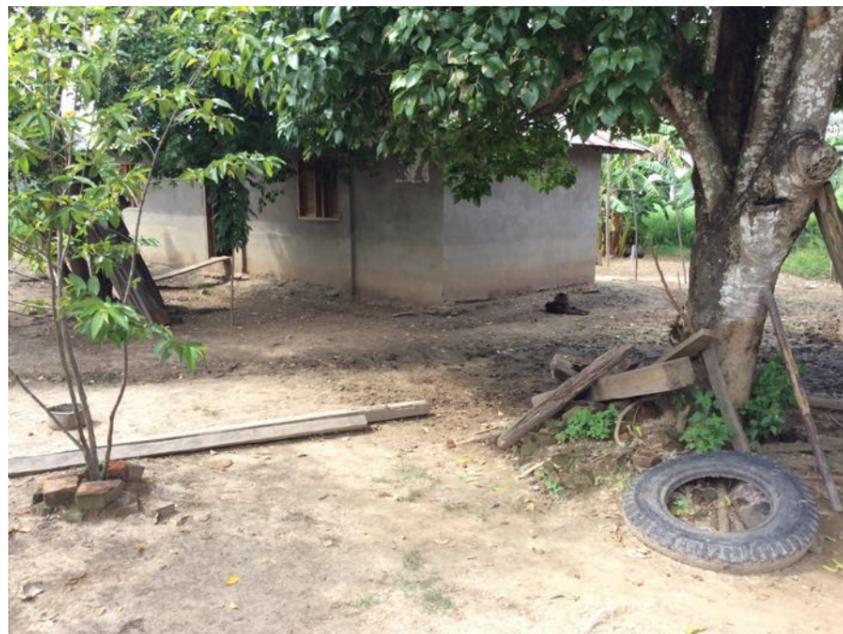
Huella de inundación casi a la ventana

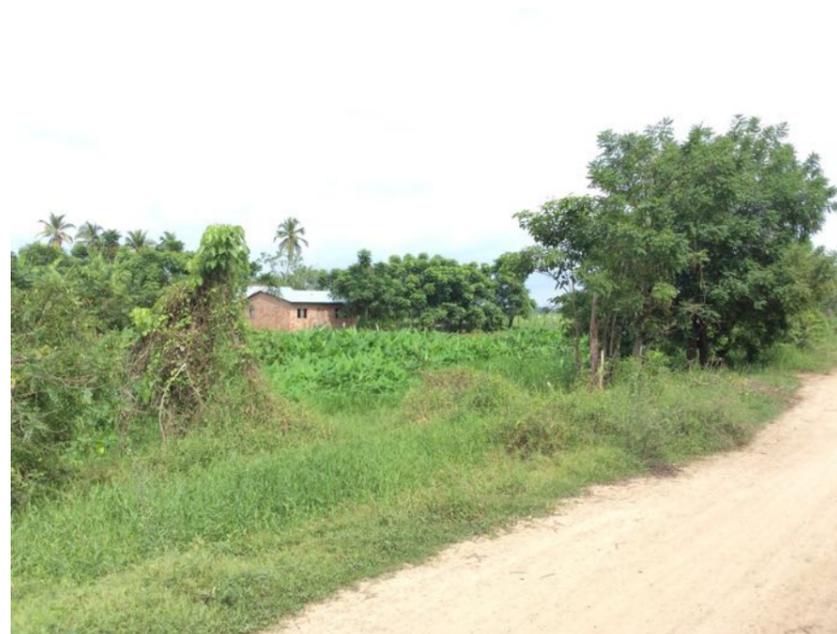
Tramo de caño en colmatación por vegetación densa, no jarillones en orillas

**Recomendaciones de manejo:** La cercanía a sistemas cenagosos del sur en conexión con el brazo La Victoria (sitios de chorros del 2010), mantiene la posibilidad de incrementos de niveles por caños o por chorros, por lo cual Guataquita podría inundarse, por ello se debe considerar acciones como el mantenimiento del caño Sandovalito (Guataca), de las alcantarillas y puentes para facilitar el flujo de aguas y evitar represamientos y desbordes. Igualmente, construcción de jarillones en orillas del caño y la adecuación formal de canales de drenajes en callejones bajos que drenen al caño Sandovalito.

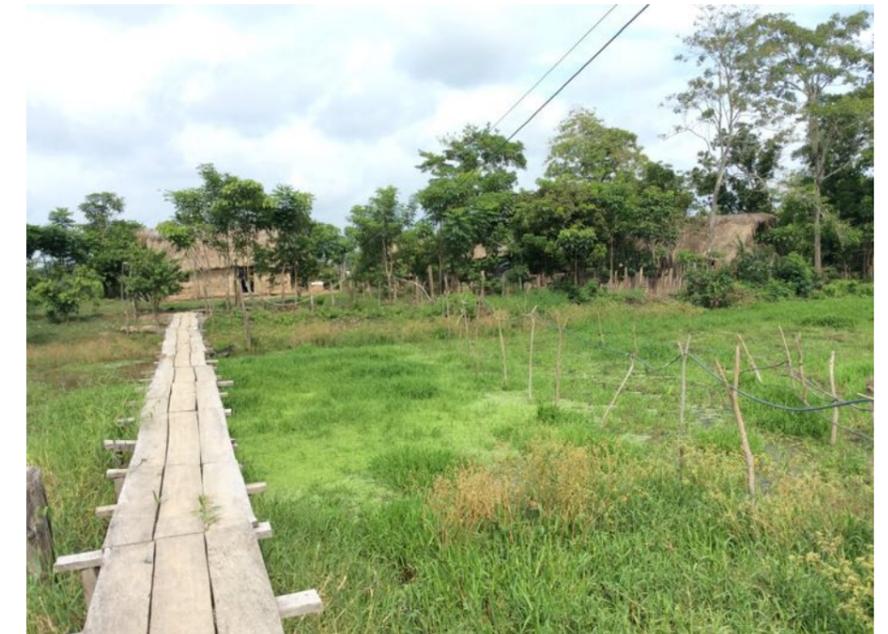
Extensiones de acueducto y alcantarillado a través del caño con abundancia de vegetación
