## Evaluación de amenaza de inundación en la región central de Bolívar I Depresión Momposina (Talaigua Nuevo, Mompox, San Fernando y Margarita)

<b>título</b>	Evaluación de amenaza de inundación, región central de Bolívar, I Depresión Momposina
<b>fecha informe</b>	2.12.14
<b>fecha modificación</b>	18.2.15
<b>cliente</b>	FONDO ADAPTACIÓN   COMFENALCO - CARTAGENA
<b>contrato</b>	007-2014 COMFENALCO-Cartagena – Neotrópicos
<b>autor</b>	Neotrópicos
<b>n° total páginas</b>	64
<b>n° anexos</b>	5
<b>responsable</b>	Luis Carlos García Lozano <a href="mailto:lkgarcia@neotropicos.org">lkgarcia@neotropicos.org</a>

# Evaluación de amenaza de inundación en la región central de Bolívar

## I Depresión Momposina

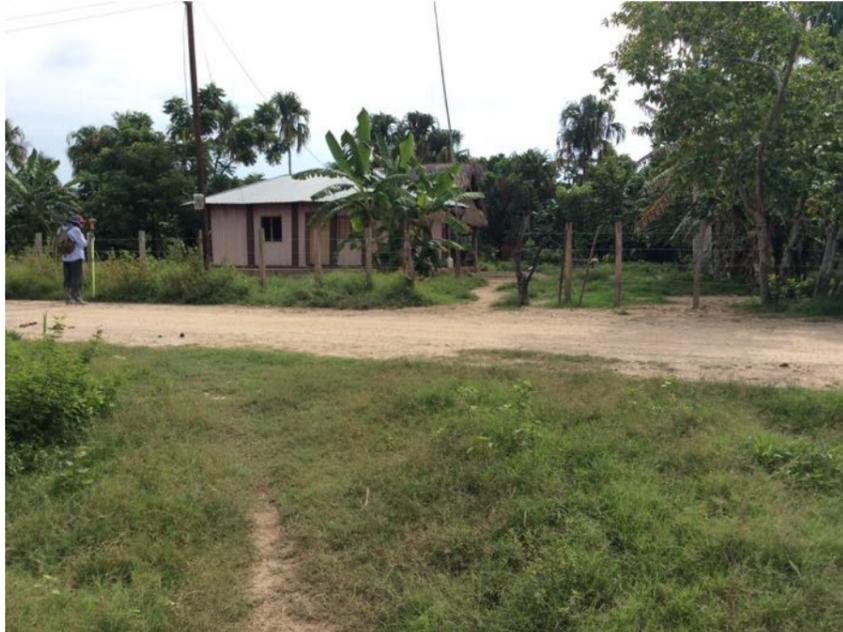
Vía sin terraplén, casa un poco más alta, terraza de 40 cm, poste tubo metálico

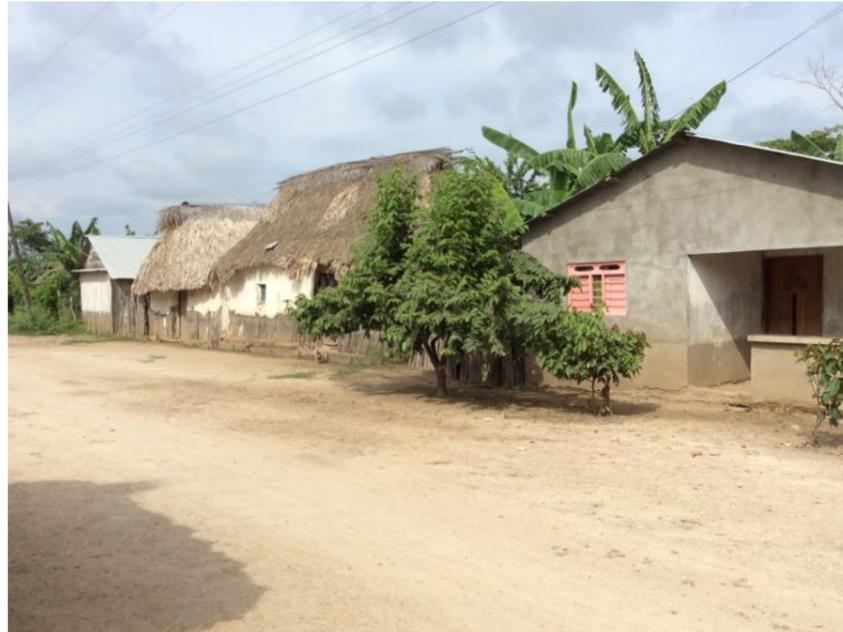
Calle principal con casas afectadas, 94 cm de inundación

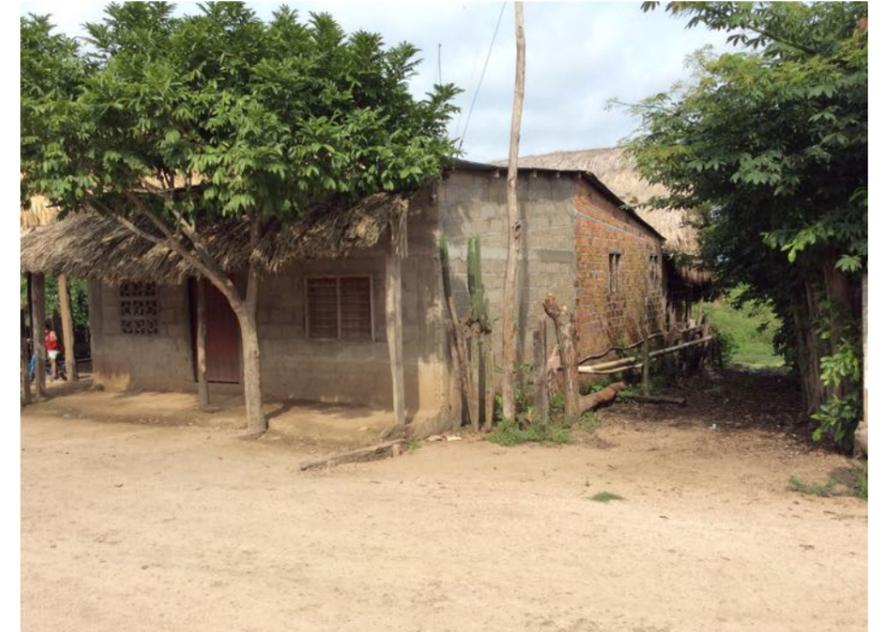
Casa en orilla de caño, no jarillón, tubería acueducto y residual, poste informal

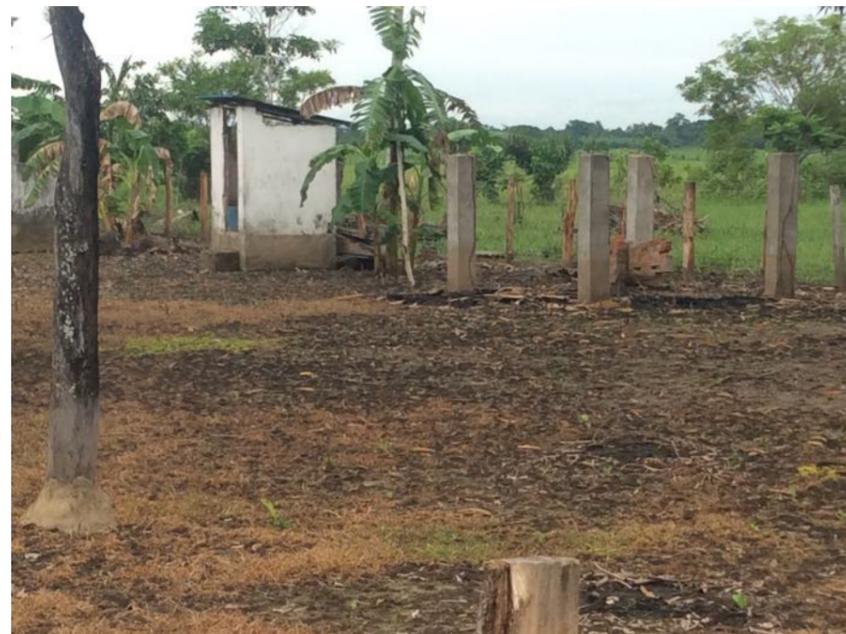
Huellas de inundación en columnas 50 cm, creciente 2010

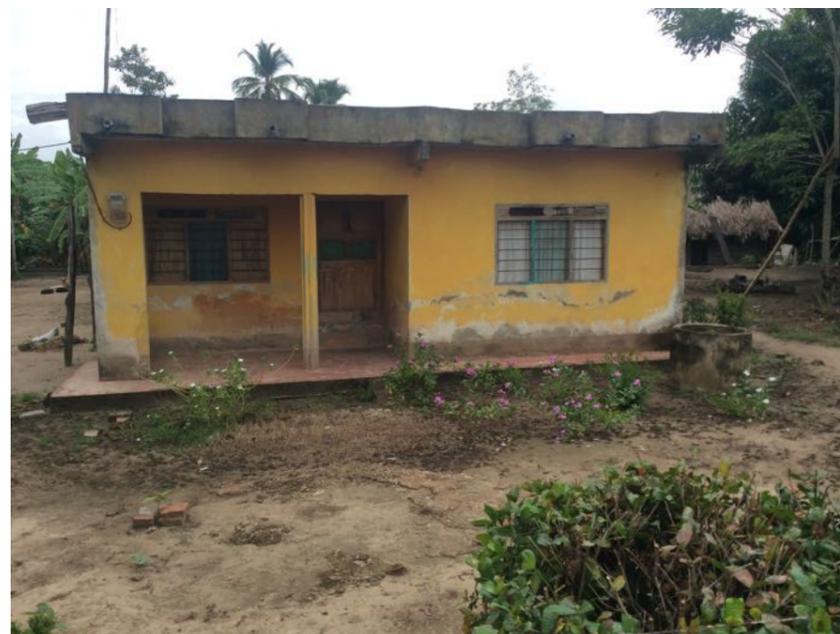
Terraza y huella de inundación interior, 25 cm

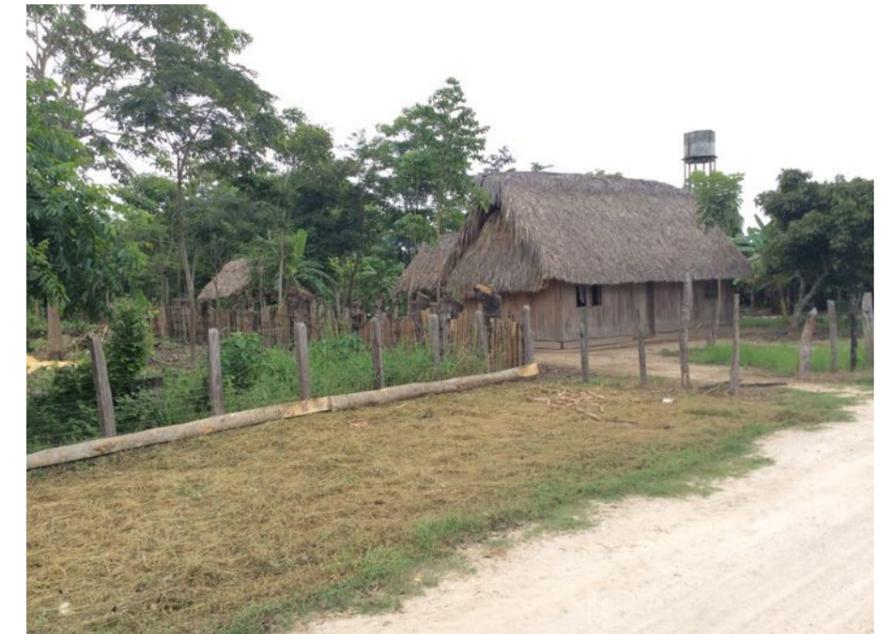
Vía sin terraplén, casa con terraza en relleno de 25 cm, tanque elevado del acueducto

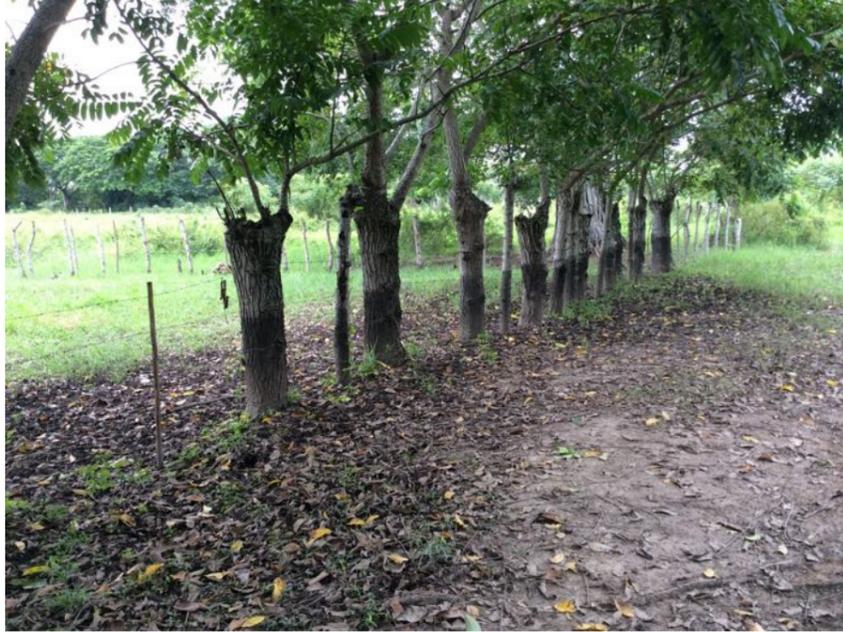
Huella de inundación en cerca viva

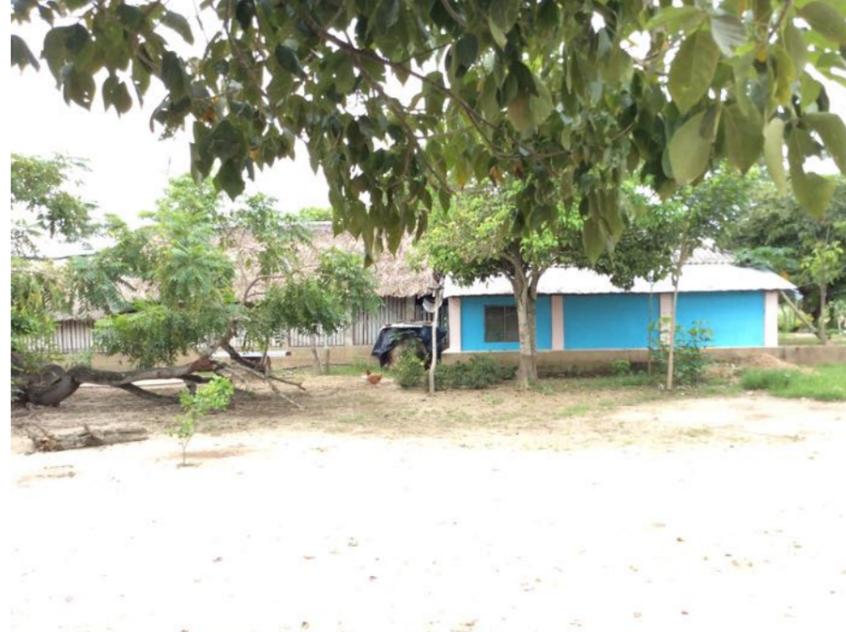
Vía sin terraplén, terraza de 70 cm, poste de alumbrado informal, tanque recolector de agua lluvia

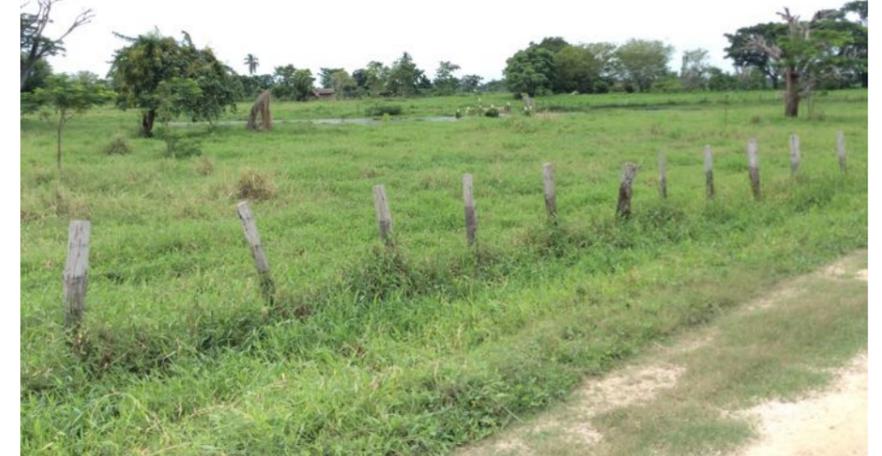
Huella en cerca, vía con terraplén un poco más alto que terrenos adyacentes

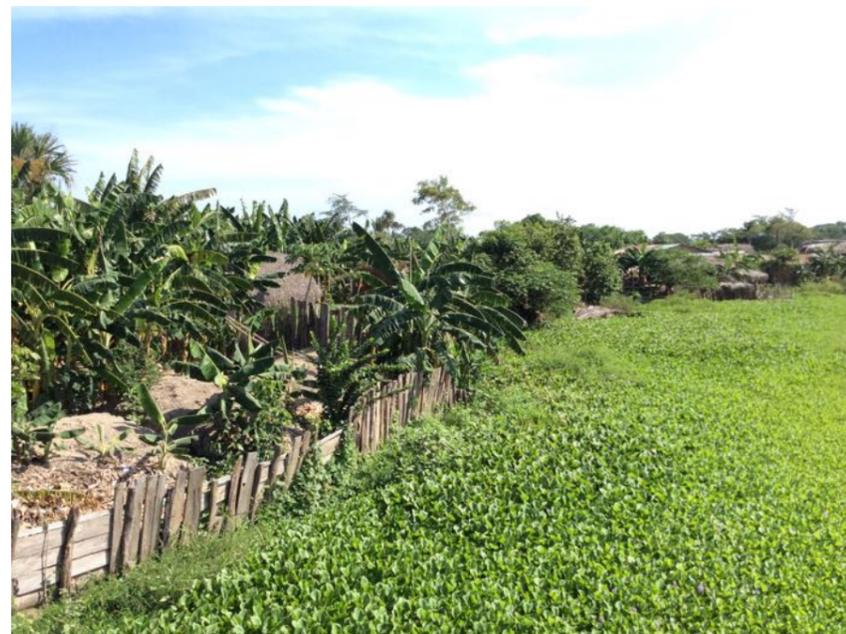
Trincho y jarillón en patios al caño El Palmar

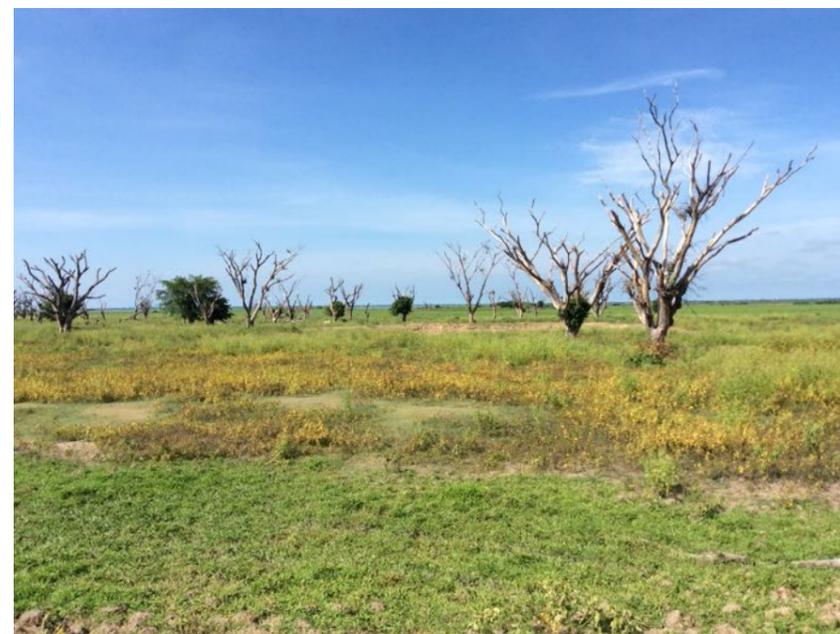
Playón cga El Astillero, árboles muertos por larga creciente

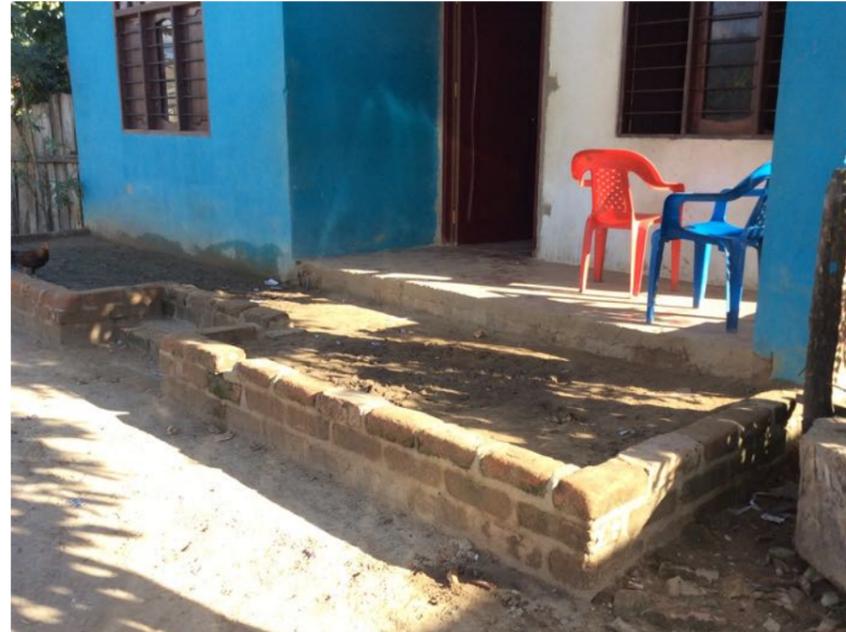
Terrazas y rellenos progresivos

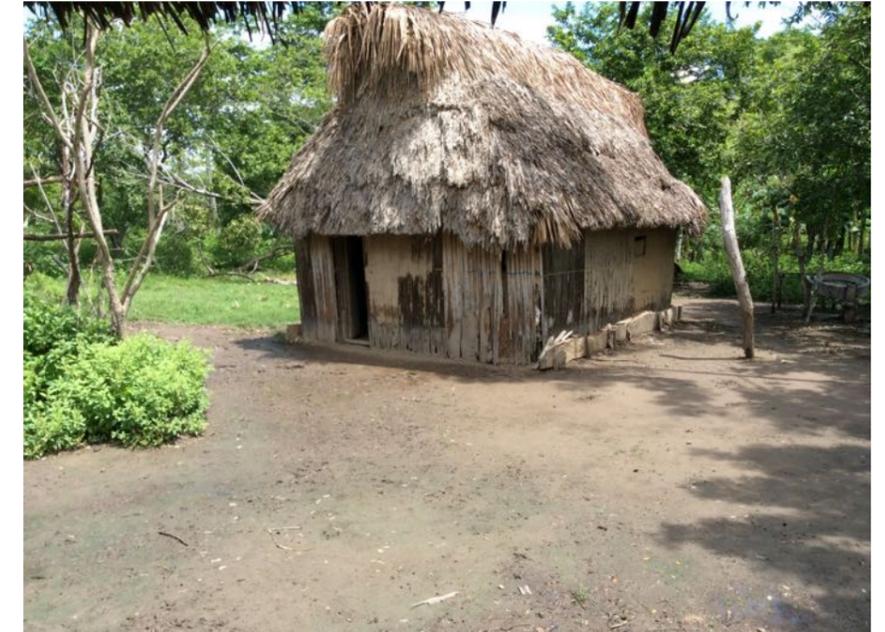
Casa en La Cruz, no terraza, generalmente no se inundan

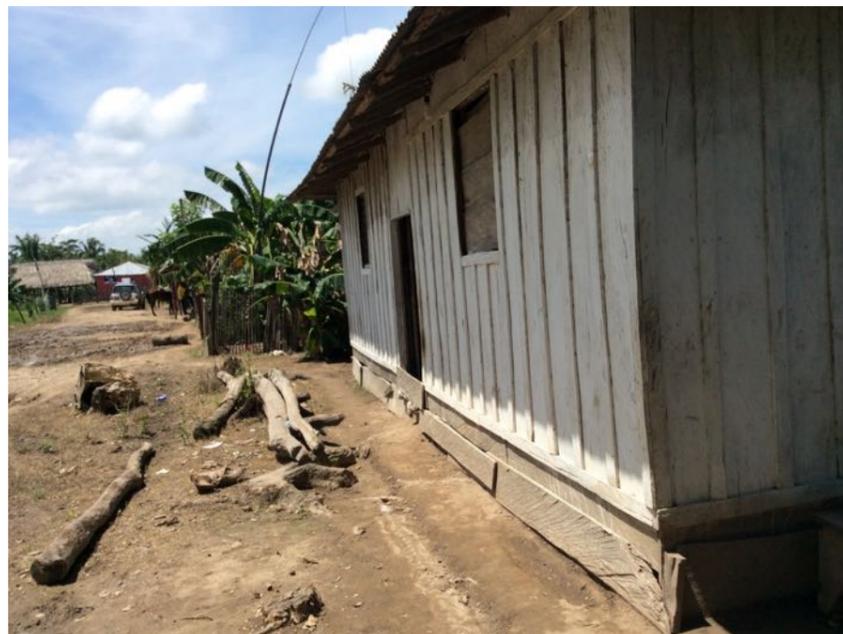
Calle sin terraplén, relleno de piso en vivienda, troncos para evitar charca aguas lluvias

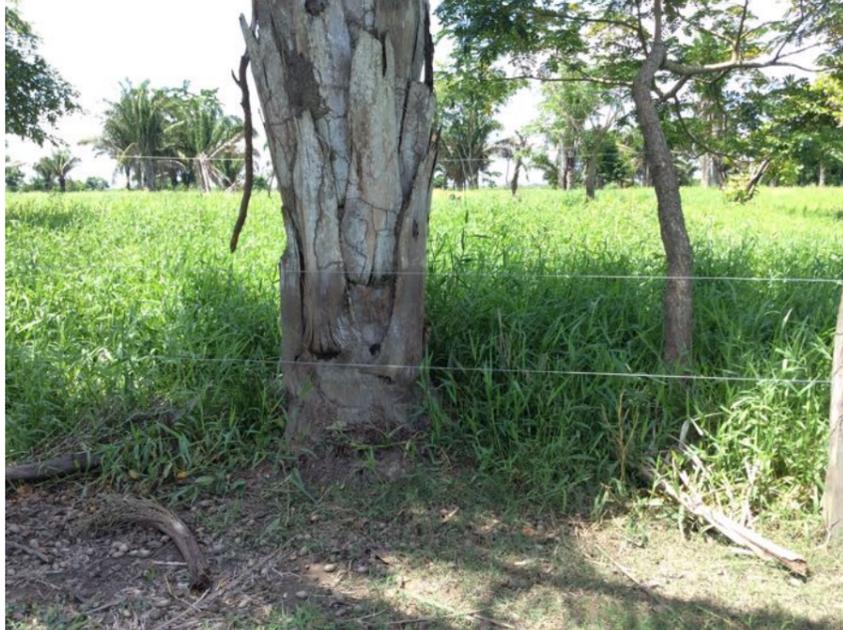
Huella en palma del playón cga Pendales

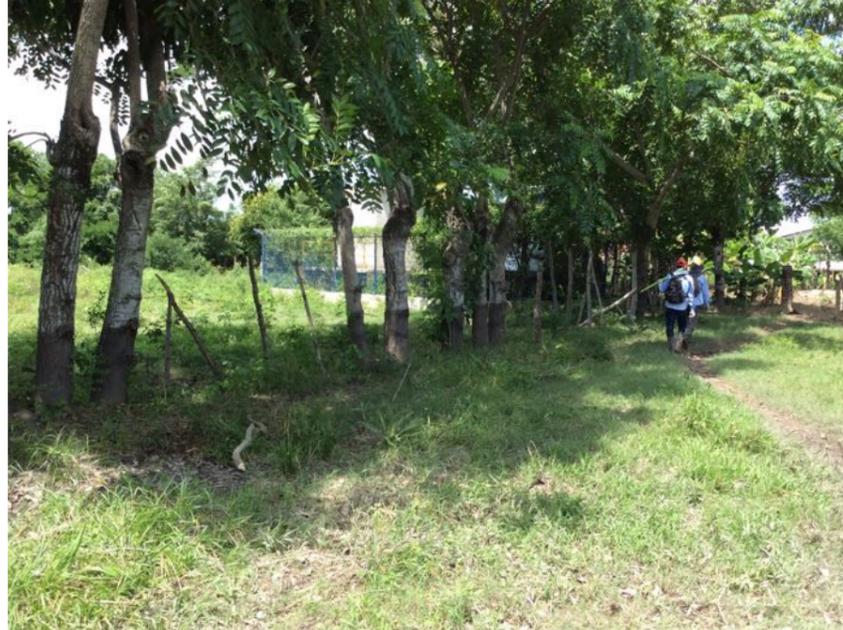
Huella 0,9 a 1, 0 m en árboles de cerca viva, tanque acueducto

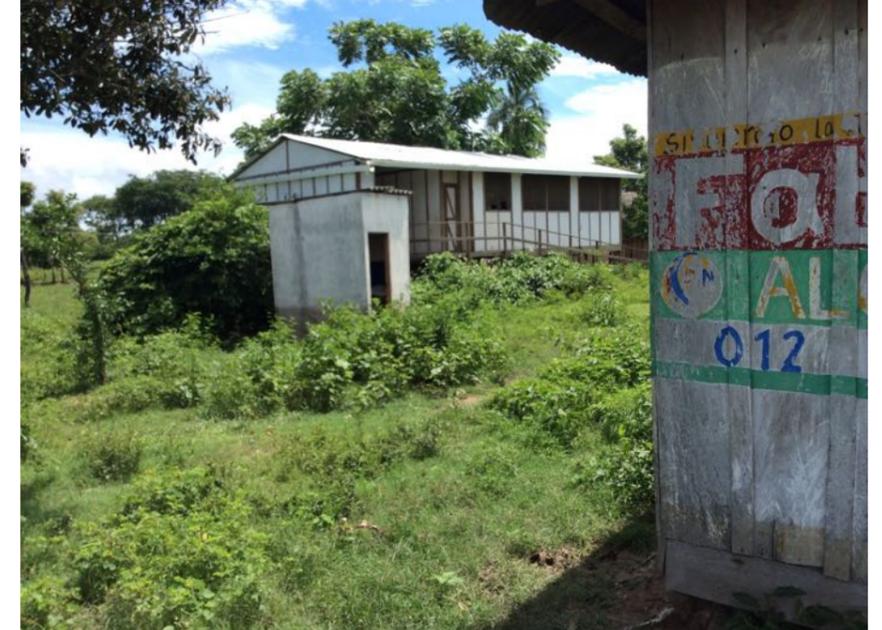
Huella de inundación en baño y muro de tablas

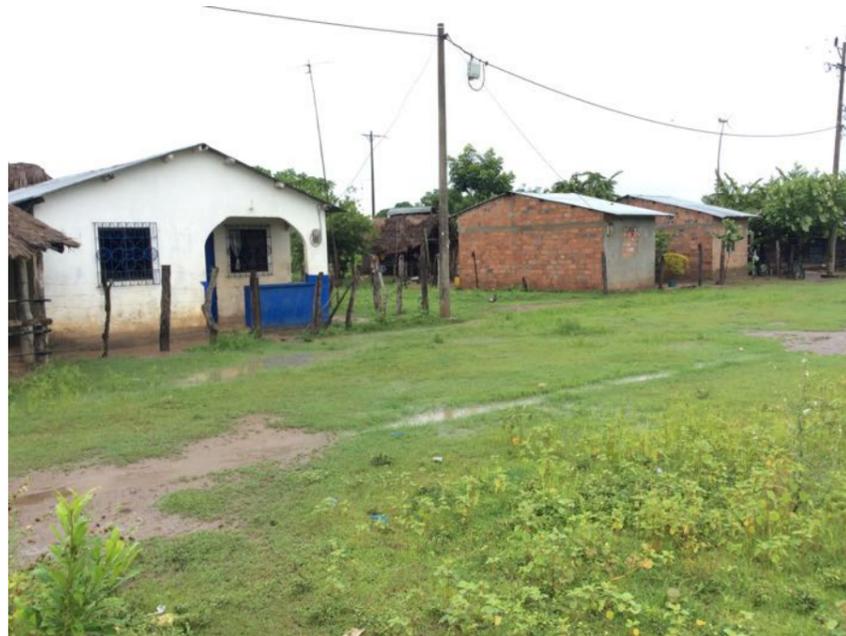
Calle con aguas lluvias estancadas, red de postes de energía y alumbrado público

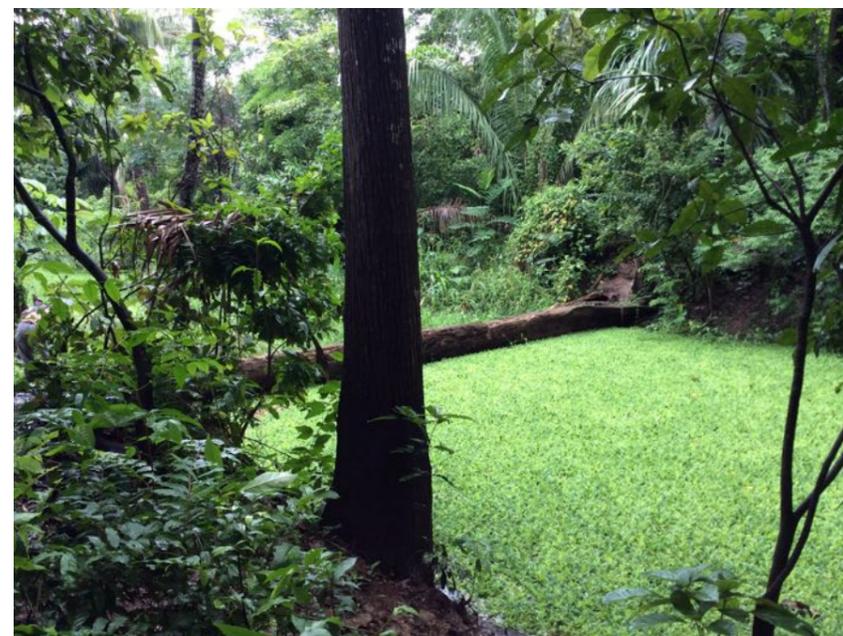
Cañada afluente caño peludo, tronco como puente hacia casas dispersas

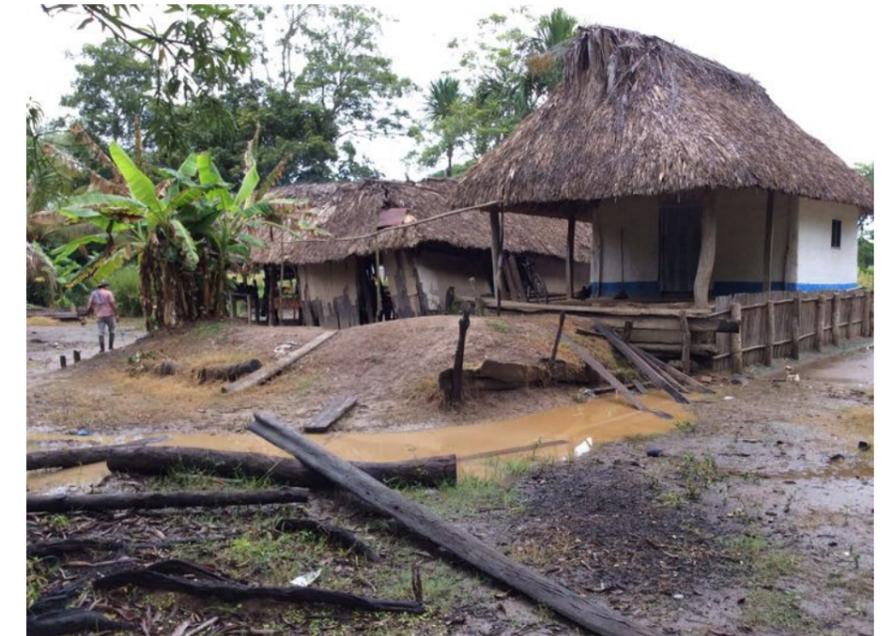
Casa nueva sobre turros o rellenos altos en palma lata, casa vieja inclinada

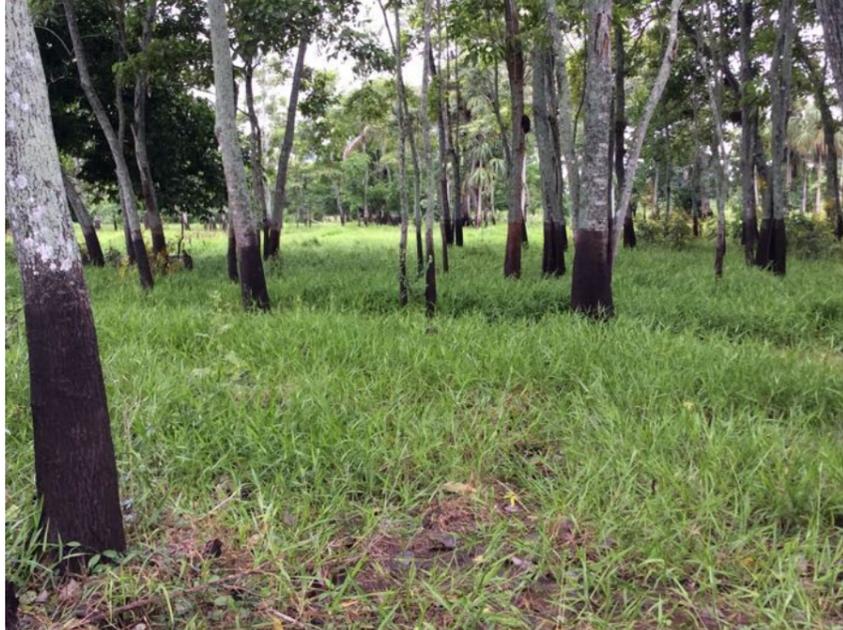
Huellas de nivel en potrero arbolado entre casas dispersas

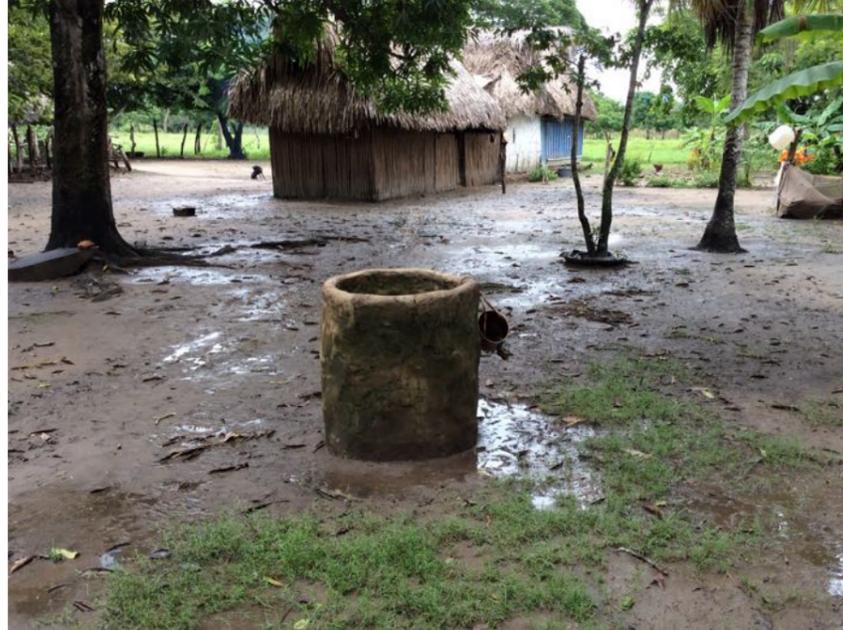
Algibe en patio de casa aislada de otras
